## 耐火造中層共同住宅火災実験

Fire Test in Fire-resistive Apartment Building

This report deals with the fire test in a fire-resistive, mid-rise apartment building made with the following purposes:

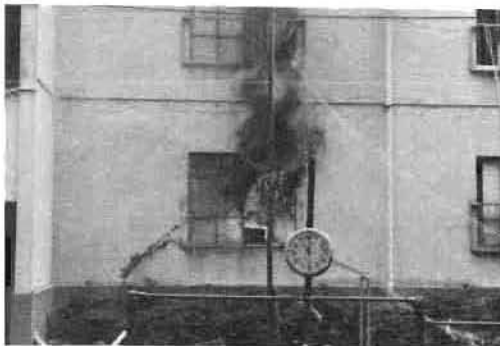
写真4 直上階への火災の伸び（2分）（北側）

点火2分では燃焼が一段と激しくなり、東南東1.2m/Sの風がベランダ側から吹き込んでいることと4.5畳間北側ガラス窓が90cm開放されていることから、火災がガラス窓の開放部から噴出し、2階ガラス窓中段にまで伸びている。（写真4参照）

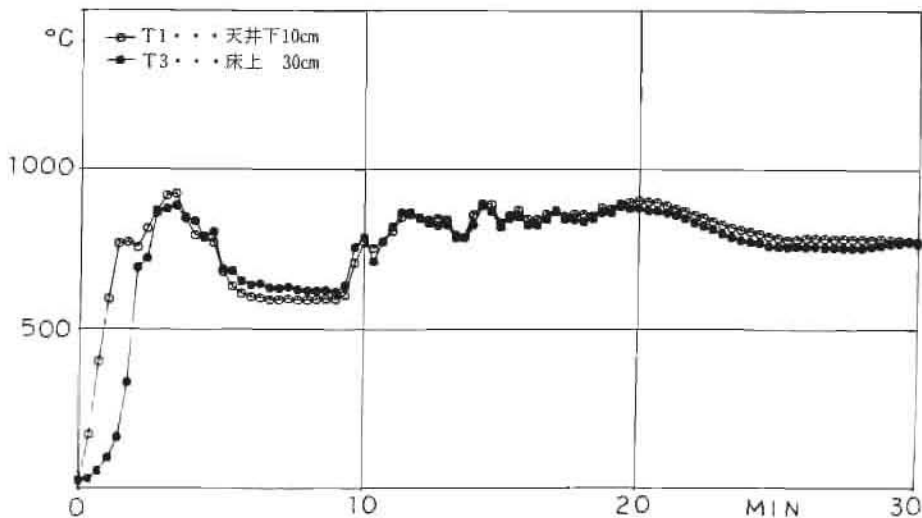
図4 温度測定結果（火災住戸4.5畳間）

4.5畳間の室内温度は玄関扉の開放後も上昇を続け、3分にはピークである924°Cに達し、その後増減を繰り返しながら800°C～900°Cの状態を保ち4.5畳間は火災の最盛期へと移行している。（図4参照）

この火災の拡大は通常火災に比べ速く、その原因として次の事項が挙げられる。

- (ア) 4.5畳間北側ガラス窓及び6畳間のベランダ側ガラス戸がそれぞれ90cm及び45cm開放されていたため、空気の供給が充分であったこと。
- (イ) 風向風速が1.2m/Sで、風がベランダ側ガラス戸の開放部から吹き込み、燃焼を助長したこと。
- (ウ) 点火2分30秒に玄関扉を開放したこと

により輻射が排出されかつ空気の流通路がさらに拡大したこと。

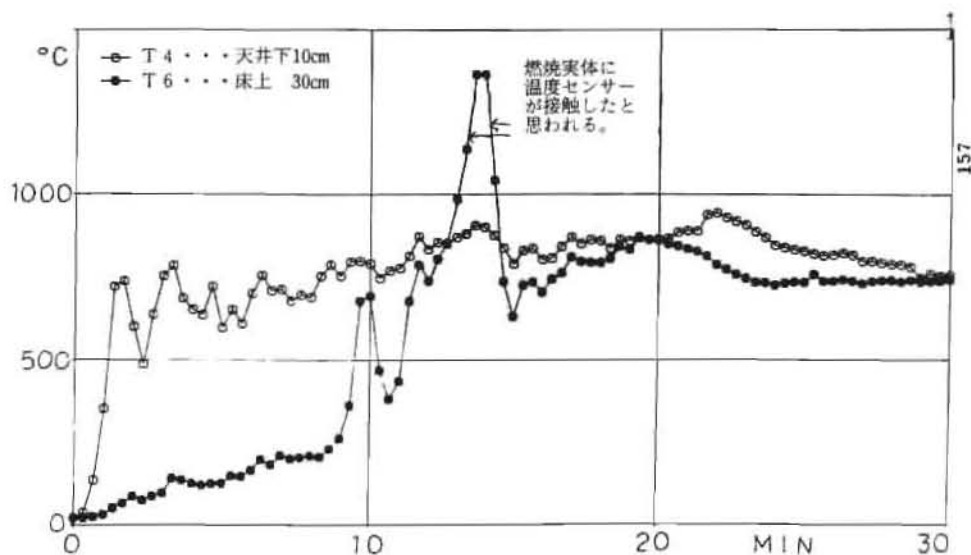
図7 温度測定結果(火災住戸6畳間)

6 畳間は、9分までは濃煙のため室内の状況把握は不可能であったが、その後室内下部の煙が排出され、室内東側のたんす及びテレビの燃焼が視認されている。点火9分の床面附近の温度は250°Cに急上昇している。(図7参照)

6 畳間の燃焼はその後、床面伝いに西側へ拡大し、点火16分には西側のたんす及び机等に着火し、20分には室内が全面火炎に包まれている。

これらのことから、火点室4.5畳間から6畳間へ延焼した時間は点火9分であると推定される。

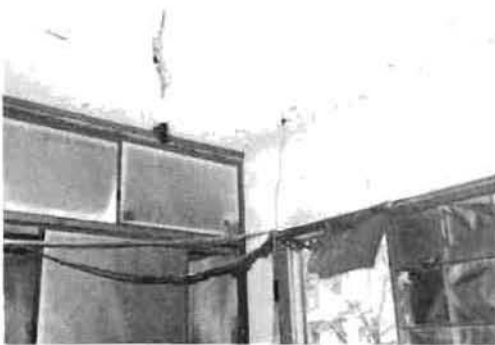
写真5 直上階4.5畳間の状況(北側)

点火3分以後、火炎は2階ガラス窓下端以上に伸びることはなかったが、放射熱及び熱気等によりカーテン及び障子は炭化の程度を強めている。(写真5参照)

しかし、2階ガラス窓周辺の可燃物は着火することなく2階室内へは延焼していない。

- (ア) 火炎が長時間2階ガラス窓周辺の可燃物に接触しなかったこと。
- (イ) 火災初期ではカーテンが放射熱及び熱気を遮り、木材の着火温度まで温度が上昇しなかったこと。
- (ウ) カーテン及び障子がくん焼を続け炎上しなかったこと。
- (エ) 2階ガラス窓周辺には可燃物が少なかったこと。

さらに、2階4.5畳間の天井モルタルが剝離落下している。火炎は天井に接触していないので、放射熱のみによってもモルタルが剝離することが確認された。

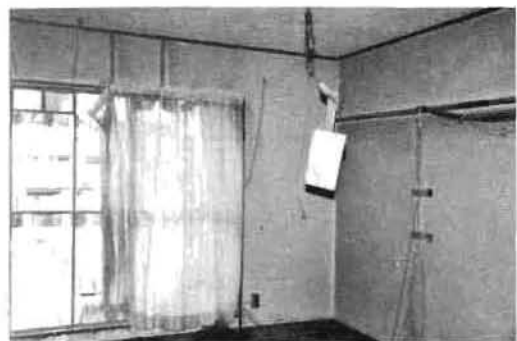
写真6 直上階6畳間の状況(南側)

2階6畳間室内の温度は、実験終了時まで200°C以下であり木材の発火温度に達していないが(図9参照)、ガラス戸につけられたレースカーテンの一部が収縮し、かつガラスが破損している。(写真6参照)

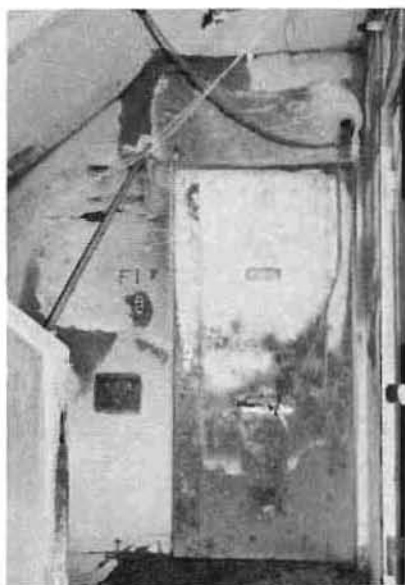
写真7 隣戸玄関扉の焼き状況

火点室の煙は、玄関扉を開放すると同時に大量に噴出し、また3分からは火炎も噴出をはじめ隣戸の玄関扉に吹きつけたが、鉄扉の表面塗装を焼きしたに留まり室内へは延焼していない。(写真7参照)

このことから、隣戸の居住者が玄関扉を開放したままで避難すれば隣戸内への延焼は必至である。したがって、避難の際は住戸の扉を必ず閉鎖する必要がある。

ウ. 玄関の扉は自動閉鎖装置をつけ、火炎及び煙の噴出を抑制する。また、自動閉鎖装置は常時機能するように維持する。

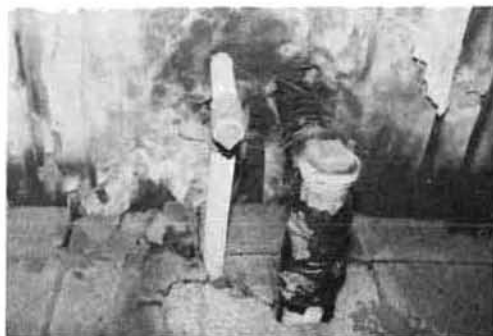
写真8 火災住戸床スラブ貫通部

2階台所の水道及び排水管は、床スラブを貫通し1階の台所へ下っている。

また、浴室及び便所の水道及び排水管は、壁体を通し階段室に集中している。配管は全て鋼管が使用され貫通部は完全に埋め戻しが施されているので、配管系からの延焼はない。(写真8参照)

ア. 各種配管はすべて不燃材を使用し、床スラブ及び壁体貫通部は完全に埋め戻しを施す。

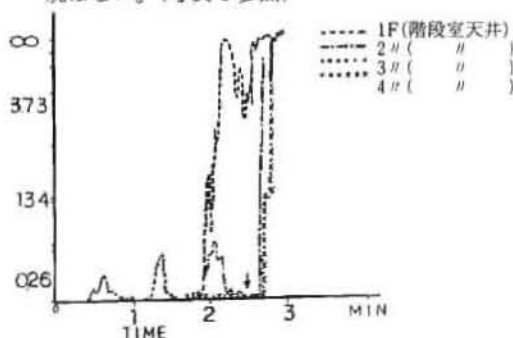
図10 煙濃度測定結果

2階階段室は、玄関扉の開放とほぼ同時に濃煙が充満し、3階及び4階の階段室はそれぞれ7分及び9分で煙が充満している。(図10参照)

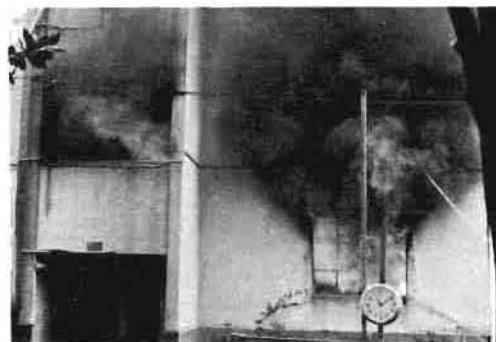
写真9 階段室の状況(北側)

点火3分からは火災住戸玄関から火炎が噴出し、5分には2階階段踊場にまで伸び、この状態が20分まで続いている。

点火10分30秒には1階階段の壁体モルタルが剥離し、18分20秒には2階及び3階の階段室の壁体モルタルの一部も剥離落下している。

これらのことから、上階の居住者が階段室を使って避難することは不可能であると思われる。(写真9参照)

キ. この建物の構造では、階段室から避難することが不可能となることがあるので、ベランダから隣接住戸へ避難できる二方向避難の措置を講じておく。
