## 誘導灯の取り付け方法の違いによる対震性能の研究

Vibration test of exit route lamps fixed differently

誘導灯の取付け方法の違いによる、耐震性能について二次元振動測定装置で振動実験を実施した。

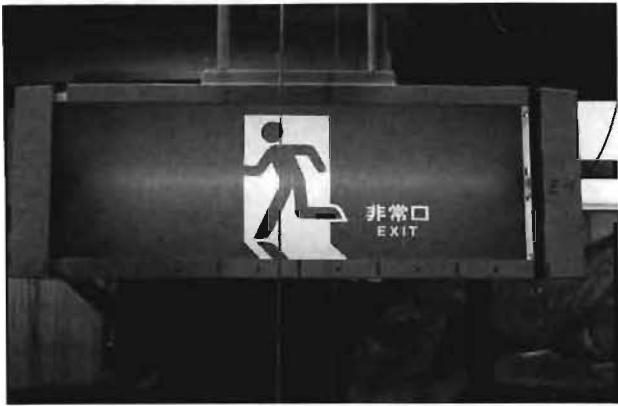
イ 横向き加振の場合、側面カバーが緩む回数が多い。これは、横向き加振の場合、パネルがスライドし、側面カバーに衝突を繰り返すためと思われる。

写真2 サイドカバーが左右にずれた状況

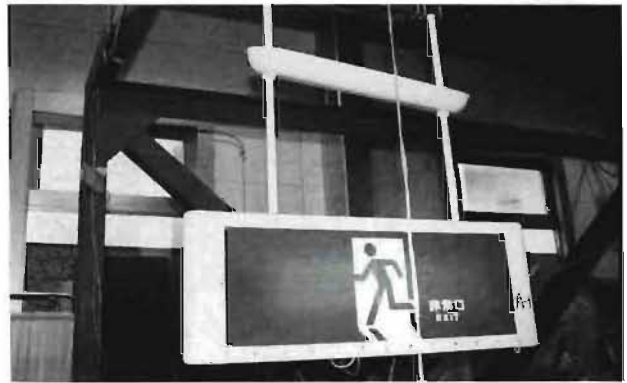
ア パイプ2本吊の場合、横向き加振の方が正面向き加振に比べ、フランジカバーの緩んだ回数が多い。これは、正面向き加振の場合は振り子の様に揺れるが、横向きではパイプが本体と堅固に固定されているため、可動にくい構造になっているためパイプの天井接続部分での上下動が大きくなるためと思われる。

写真3 フランジカバーがずれ落ちた状況

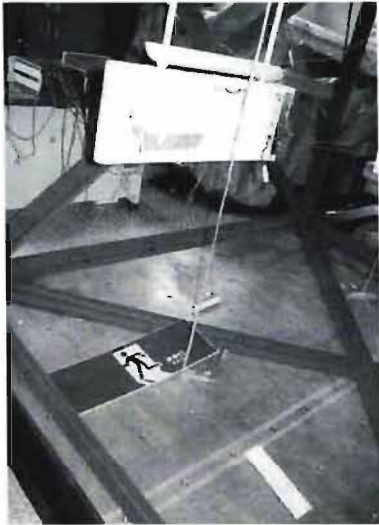
ウ 上下方向の揺れが加わると（正弦波2）パネルが外れることがある。これは、器具にパネルをセットする場合、片方の側面カバーをずらして、パネルを上に入れた後に下に落とせばセットできるようになっているため、側面カバーがずれて、上下に動いて外れる可能性があるためと思われる。

エ バッテリー外れが1件あるが、これは、バッテリーの押さえ金具の、ネジの締付けが不十分であったため、設置工事・点検等でしっかりセットしないと、この様なことが起こる可能性が有ることが判明した。

写真4 パネルとバッテリーが落下した状況

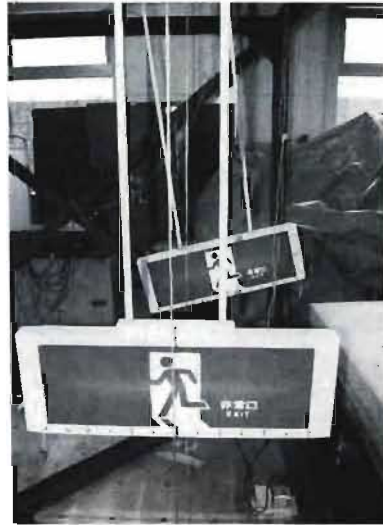
オ パイプが外れたものが1件発生したが、この器具はパイプ上部の溝が浅いことから支持金具の僅かな変形により外れたものと思われる。

写真5 パイプ上部が外れた状況

- (1) 直付けの場合、高輝度誘導灯のように薄い器具の場合、正面向きの揺れで、天井取付け部分で変形し、パネル等が外れるおそれがある。従って、天井の揺れが直接加わらないような構造にする、天板を厚くするなどの措置が必要と思われる。
- (2) パイプ吊りの場合、器具の天板にはパイプが固定され、天井取付け部分は、パイプを取付け金具に引っ掛けて、フランジカバーで押さえている。従って、パイプと誘導灯本体が外れるおそれは無いが、パイプと取付け金具の接続部分の構造が弱いと外れるおそれがあるので、取り付け金具の板厚を厚くする、材質を強化するなどの措置が必要と思われる。  
又、パイプの長さが長いほど共振周波数が小さくなり、器具とパイプは揺れなくなる。
- (3) 従来形誘導灯では、横向きの揺れに、上下の揺れが加わることにより、パネルが外れるおそれがある。従って、側面カバーの固定の強化等の措置が必要と思われる。
- (4) 施工時等に、内蔵バッテリー等の固定が不十分だと落下するおそれがあるので、適正な施工等をするよう指導する必要があると思われる。
- (5) 振動によりランプが外れる可能性は少なく、現状で十分であると思われる。
- (6) 以上のことから、取付け等の固定を堅固にする、地震動により他の物体が衝突しないよう施工することにより、地震時でも十分使用可能と思われる。

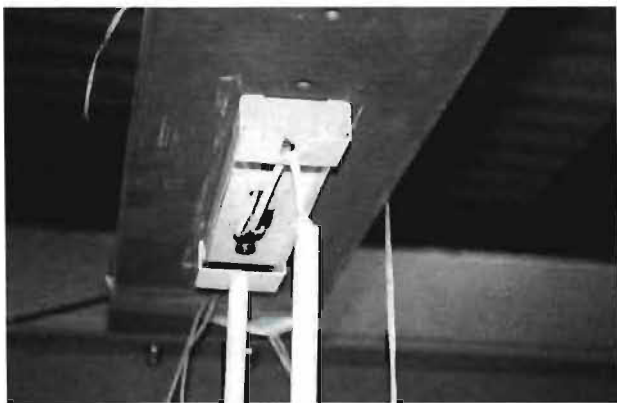
写真6 写真5の上部カバーを外した状況

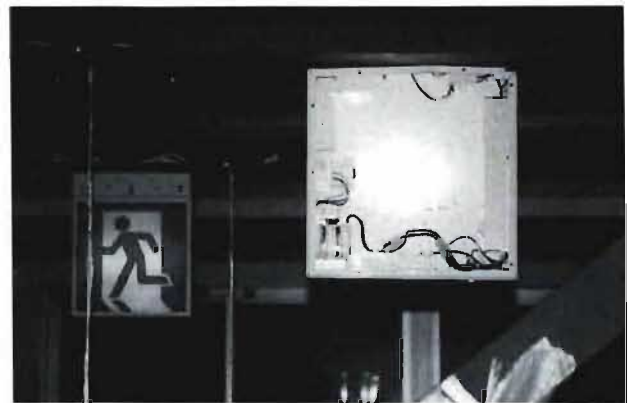
カ 高輝度誘導灯のような薄い形状のものは、直付けの場合は、横向きの揺れには強いことが判明したが、正面向きでは、かなり激しくゆれ、パネルが外れるおそれがあることが分かった。

写真7 プレートが落下した状況

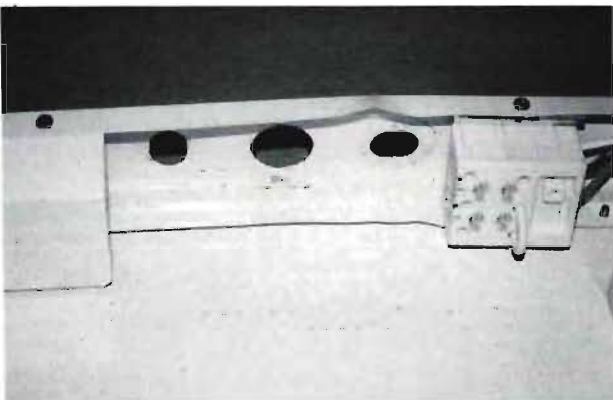
写真8 写真7の天板部分の拡大
