煙流動状況の把握と煙流動シミュレーションに関する調査研究 (第2報)

—CFDによる実火災における適用結果について—

RESEARCH ON THE PHENOMENA AND COMPUTATIONAL
SIMULATION OF SMOKE MOVEMENT (Second Report)
CFD-ASSISTED EXAMINATION ON FIRE BEHAVIOR IN A TWO-STORY HOUSE

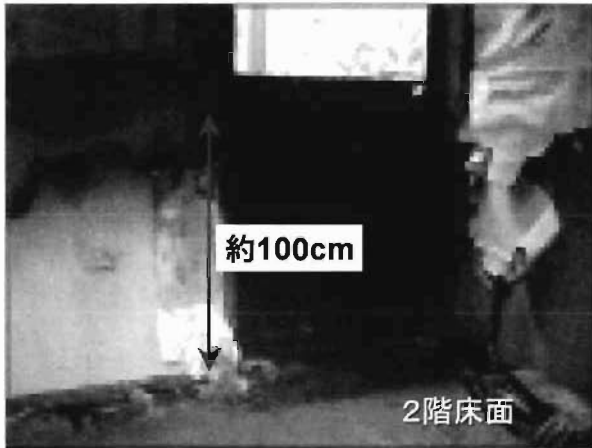
図3 火災建物2階の焼損状況1
床面付近（踊り場付近）

図1に示す隊列の消防隊が屋内進入を図り、階段を上がりきった床面付近の焼損状況については、図3中矢印で示す部分のように床から約100cmは焼損を免れている。

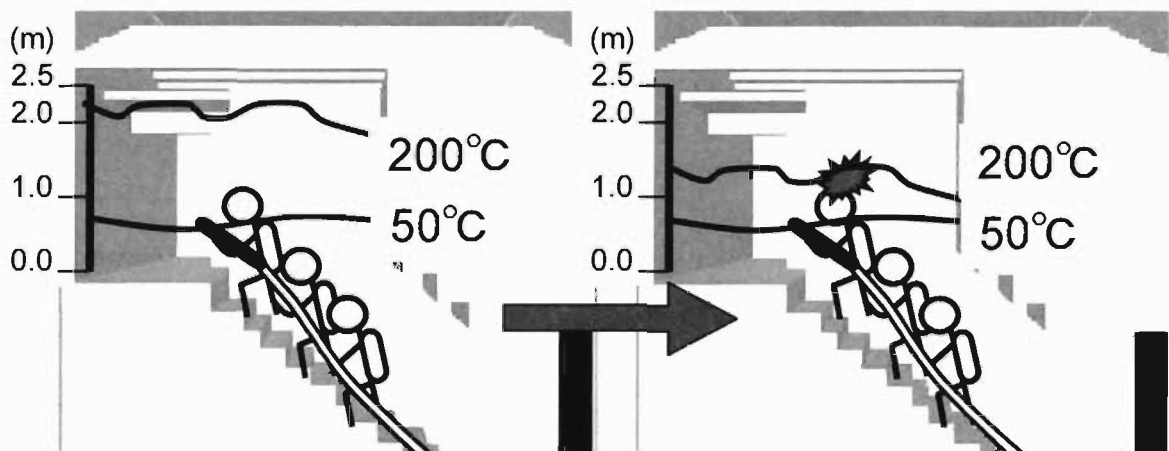
図9 2階部分の温度変化状況 (200°C、50°Cの境界面)

さらには、天井が焼け落ちたことによる熱気流の流動変化に伴い、図9の様な隊員の位置と温度分布の関係になったもので、この高温層に個人装備が接触したことが、局所的に個人装備が損傷した原因と考えられる。

このことは天井が燃え抜けた時には、小屋裏から天井にかけて形成されていた高温雰囲気急速な降下を認識する間もなく、2階床近くまで高温層が形成されてしまう危険性が生じることを意味する。極めて希な例ではあるが、消防活動時はこのような危険性が起こりうることを念頭におくべきであろう。
