消火用ホースの摩耗損傷に関する検証（第2報）

Study on the Abrasion Damage to Fire Hoses (Second Report)

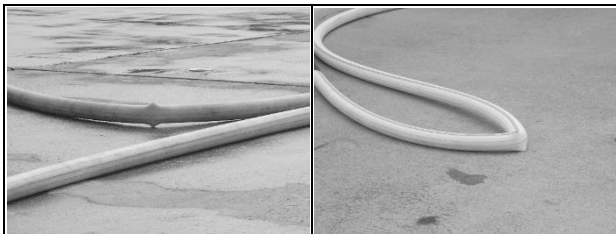
図2 V字屈曲の例

ホース使用時におけるV字屈曲の発生状況を把握するため、平成29年度特別消防中隊・ポンプ中隊消防活動訓練効果確認（以下「効果確認」という。）において、送水後のホースの観察を実施し、図2に示すV字屈曲の発生回数、ホースのメス金具側を起点とした長手方向5mの範囲毎における発生部位、及びV字屈曲発生後の解消方法について記録した。

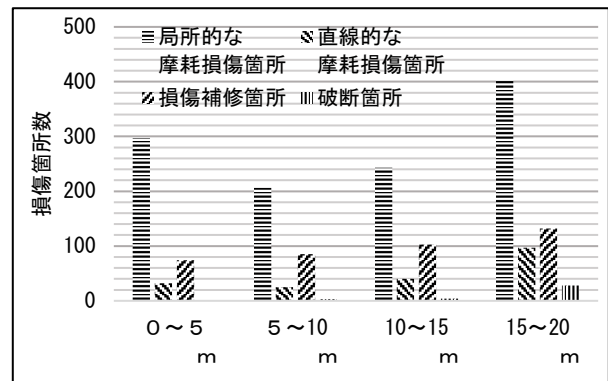
図4 使用不能ホースの損傷形態別分布数

表5及び図4における損傷形態別合計に着目すると、局所的な摩耗損傷箇所が最も多くみられた。次いで、損傷補修箇所、直線的な摩耗損傷箇所、破断箇所の順であった。この損傷形態別の多寡は、ホース長手方向5mの範囲毎に区分した部位によらず、一定の傾向を示した。このうち最も多く観察された、局所的な摩耗損傷箇所は、主にV字屈曲が引摺られることにより発生することから、災害活動及び訓練で発生するV字屈曲が、ホースに摩耗損傷を与える主要な原因であるといえる。

また、部位別合計に着目すると、ノズル寄りの15~20mの部位において最も損傷箇所が多く見られた。次いで、0~5m及び10~15mの部位が同程度、5~10mの部位の順であった。このことから、0~5mの部位を除けば、ノズル寄りの部位ほど、損傷箇所が多くなることがわかった。

通常、ホース延長は、その後続く進入等の活動を考慮し、ノズル付近に余長を取ることが多い。そのため、ノズル寄りの部位ほど、送水開始時等のホースの動揺及びホースの引摺りによる摩耗の影響を受けやすい。こうした要因によって、ノズル寄りの部位ほど損傷箇所が多くなったと考えられる。

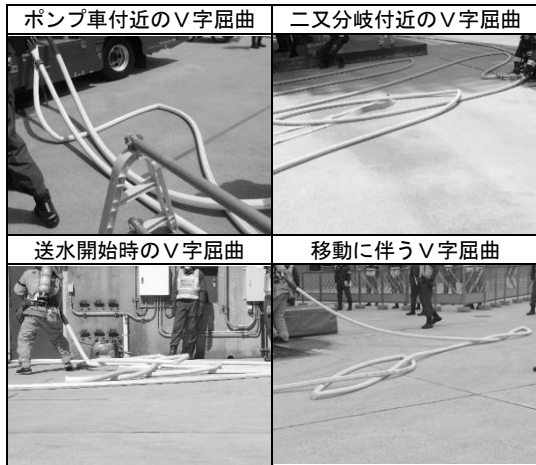
表6 効果確認中に発生したV字屈曲の例

図5に示す、ホースPのV字屈曲の発生部位別割合に着目すると、ポンプ車寄りの部位ほど、V字屈曲が多く発生する結果が得られた。このことについては、表6に示す、ポンプ車の放口に接続されたホースが地面に接触した箇所が発生するV字屈曲、二又分岐に接続されたホースが急角度に延長されることで発生するV字屈曲が多く発生したことが要因である。

また、図5に示す、ホースNのV字屈曲の発生部位別割合に着目すると、ノズル寄りの部位ほど、V字屈曲が多く発生する結果が得られた。このことについては、表6に示す、送水開始時に発生するV字屈曲、筒先の移動に伴って発生するV字屈曲が、多く発生したことが要因である。
