令和2年6月22日

## 低圧進相コンデンサの火災にご注意を！

～ 暑さと多湿の時に火災が発生します ～

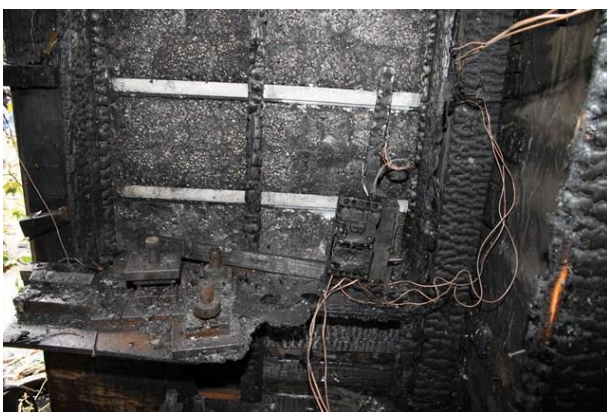
写真1 動力用分電盤の状況

出火原因は、作業場の動力用分電盤に設置されていた低圧進相コンデンサが長年(約52年)の使用により絶縁劣化し、発熱、出火したものです。

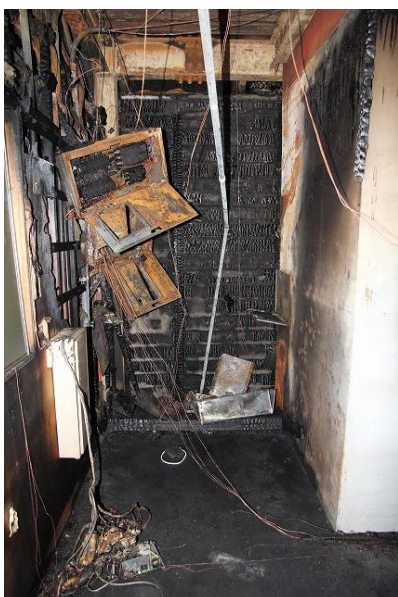
写真3 動力用分電盤の状況

出火原因は、使用していない2階の倉庫部分の動力用分電盤に設置されていた進相コンデンサが長年(約47年)の使用により絶縁劣化し、発熱、出火したものです。
