令和3年7月13日

低圧進相コンデンサの火災にご注意を！

～ 延焼火災により死者が発生しています ～

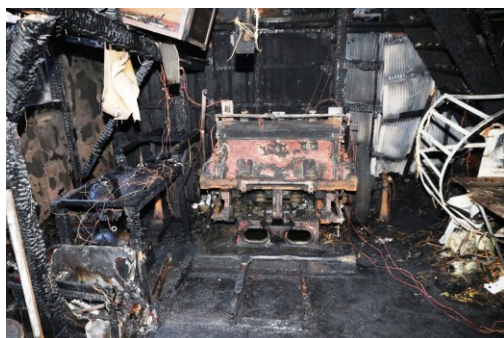
写真1 低圧進相コンデンサが設置されていた箇所の状況

この火災は、作業場併用住宅の1階作業所から出火し、建物計4棟100㎡等が焼損した建物全焼火災です。

出火原因は、作業場内に60年以上前に設置された低圧進相コンデンサが絶縁劣化により発熱し、出火したものです。

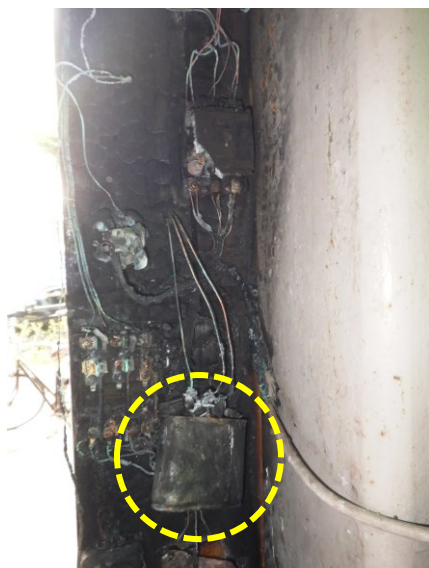
写真3 動力用分電盤の状況

この火災は、物品販売店舗1階の作業場から出火し、建物天井1㎡、内壁1㎡等が焼損した建物部分焼火災です。

出火原因は、作業場の動力用分電盤に設置されていた低圧進相コンデンサが長年の使用により絶縁劣化により発熱し、出火したものです。

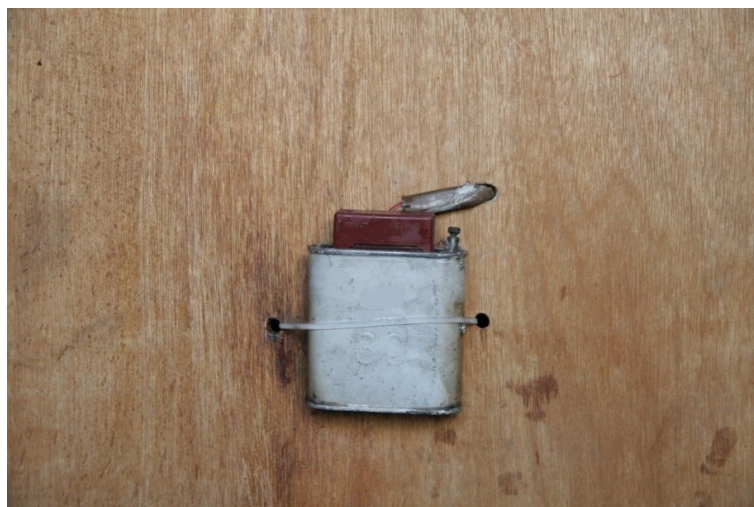
35年以上使用した低圧進相コンデンサの内部がショートし、出火に至る状況を実験したものです。

1 出火前の低圧進相コンデンサの状況

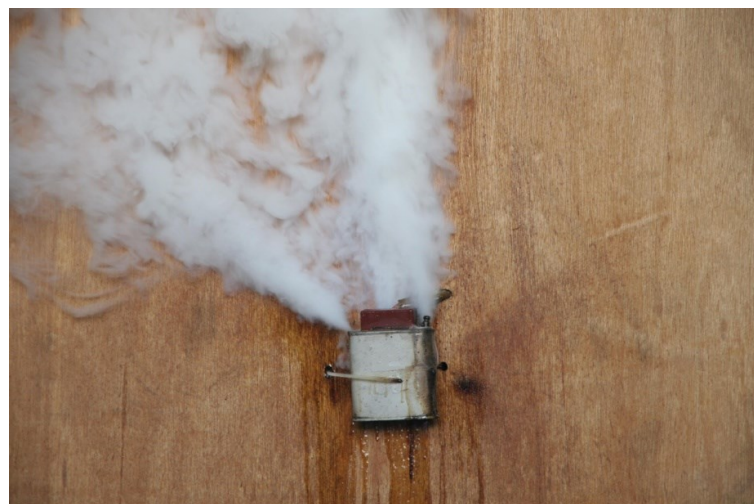
2 発煙を始めた低圧進相コンデンサの状況

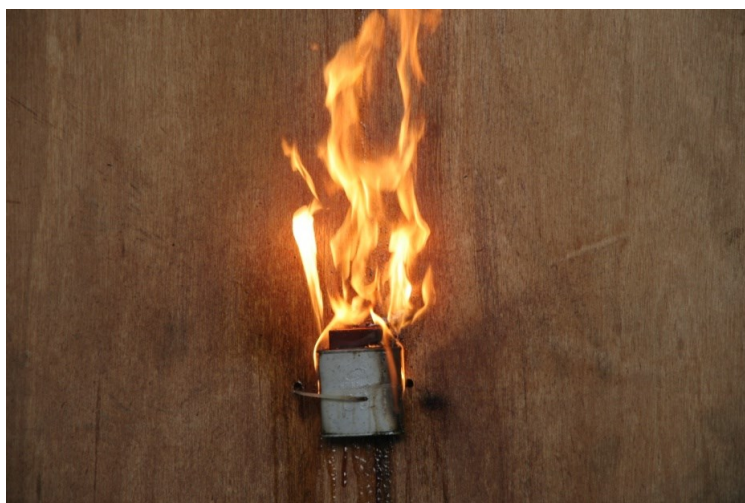
3 出火した低圧進相コンデンサの状況

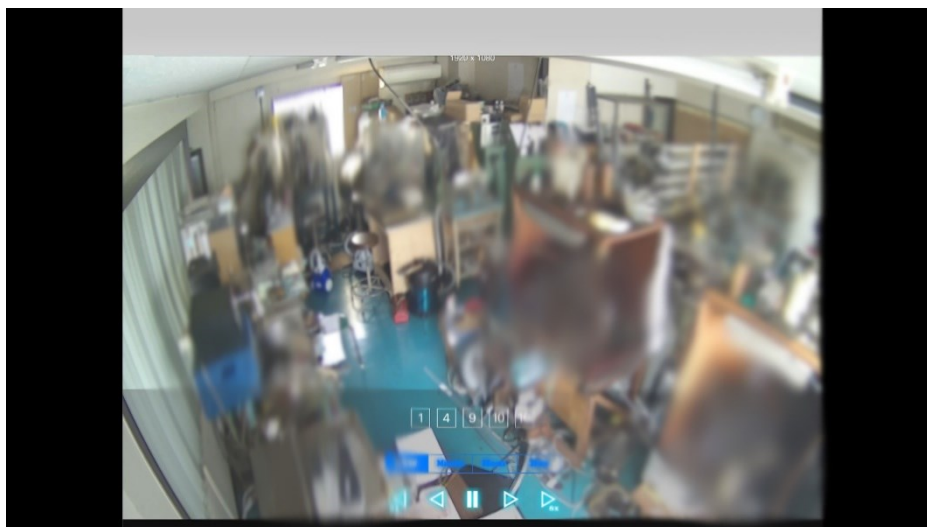
作業場に設置されている低圧進相コンデンサから出火した実際の映像です。

1 出火前の作業場の状況

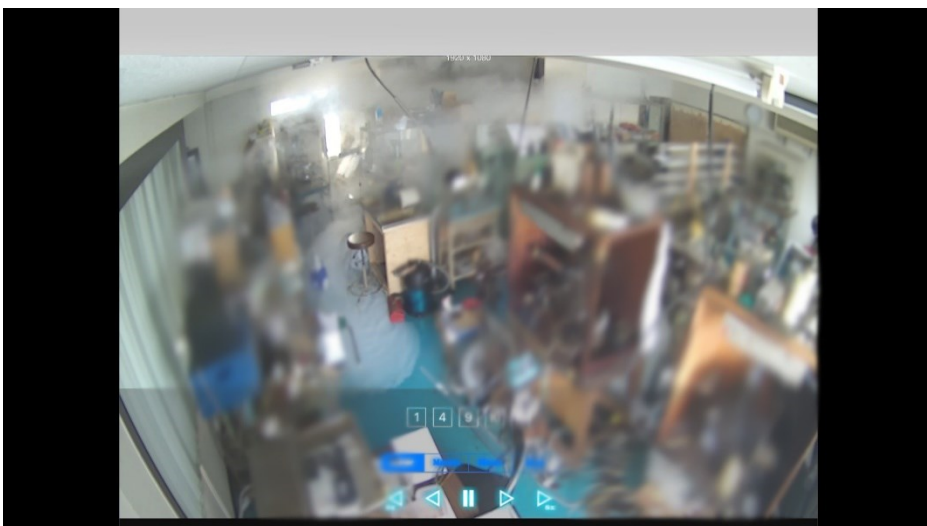
2 発煙が天井・床面に拡大する状況【4分後】

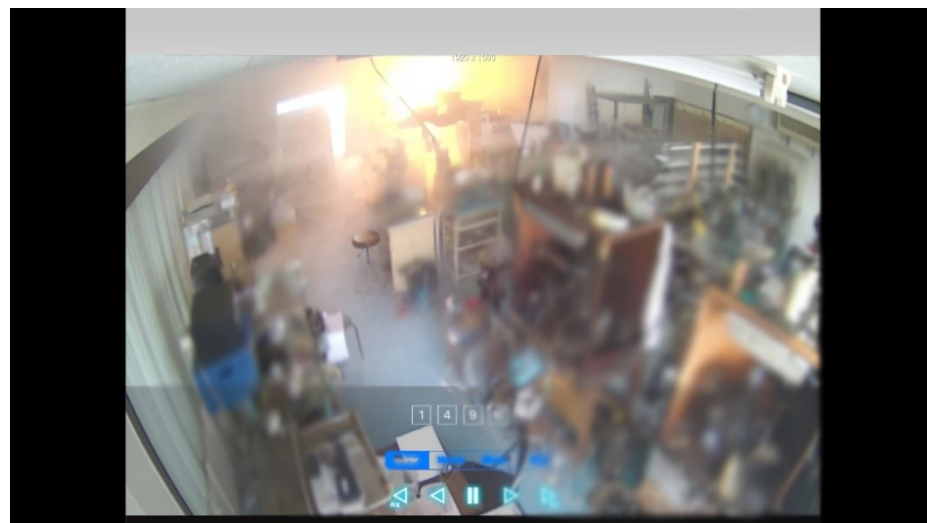
3 発煙・発火した作業場の状況【6分45秒後】
