平成22年7月9日

低圧進相コンデンサの火災にご注意を！

～ 死者が3人発生しています ～

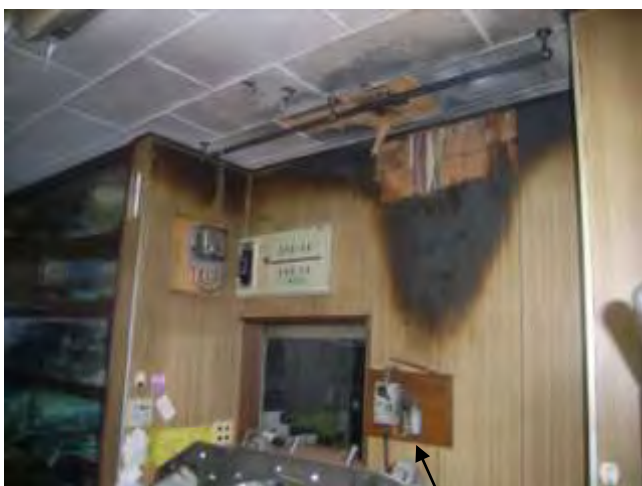
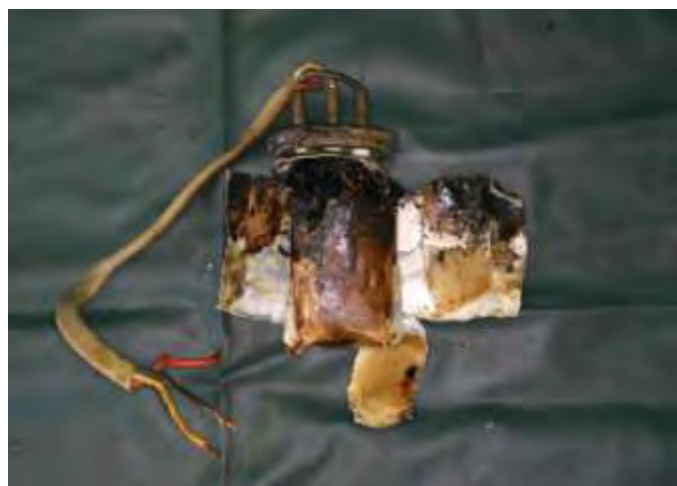
出火原因は、作業に使用するプレス機用に設置した低圧進相コンデンサを長年（26年）使用していたため、コンデンサ内部が絶縁劣化し出火したものです。

発見及び通報は、火元責任者が作業場でプレス機を使用中、「パン」という音がしたので、前を見ると、壁に設置された低圧進相コンデンサから火が出て、吊るしてあった衣類に燃え移っているのを発見しました。直ちに洗い場の水をバケツに汲み初期消火した後、作業場の電話で119番通報しています。

出火したコンデンサ

- ① 低圧進相コンデンサの火災を防ぐためには、機器を使用しない時はメインブレーカーを切り、低圧進相コンデンサに電圧がかからないようにすることが推奨されます。
- ② 特に、昭和50年（1975年）以前に製造された製品（使用期間約35年）には保安装置が内蔵されていないため、被害が拡大する危険性がありますので使用の停止や交換することなどがが必要です。
- ③ 概ね10年以上経過したものは、専門業者による点検を受け、計画的に交換することが推奨されます。

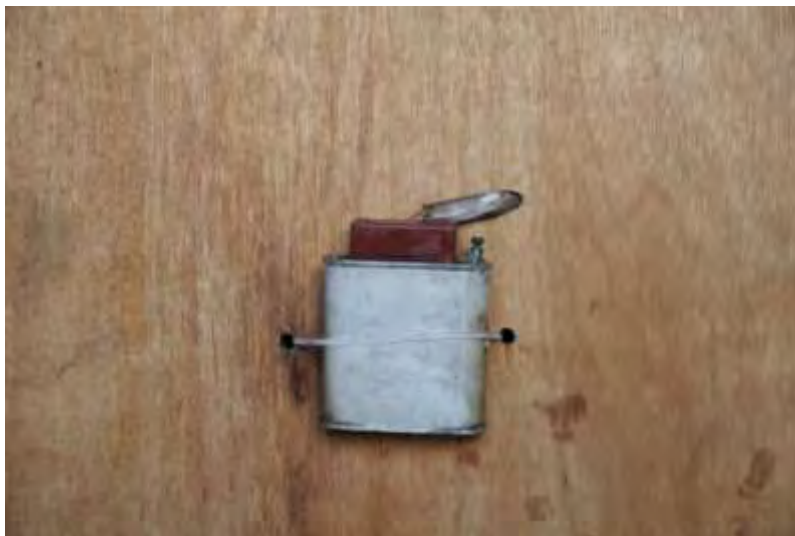
35年以上使用した低圧進相コンデンサの内部が絶縁破壊し、出火に至る状況を実験したものです。

- 1 出火前の低圧進相コンデンサの状況

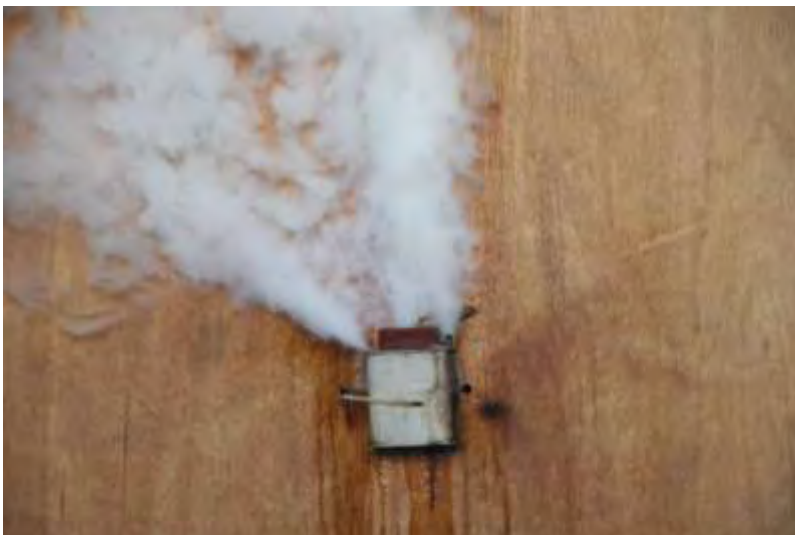
- 2 発煙を始めた低圧進相コンデンサの状況

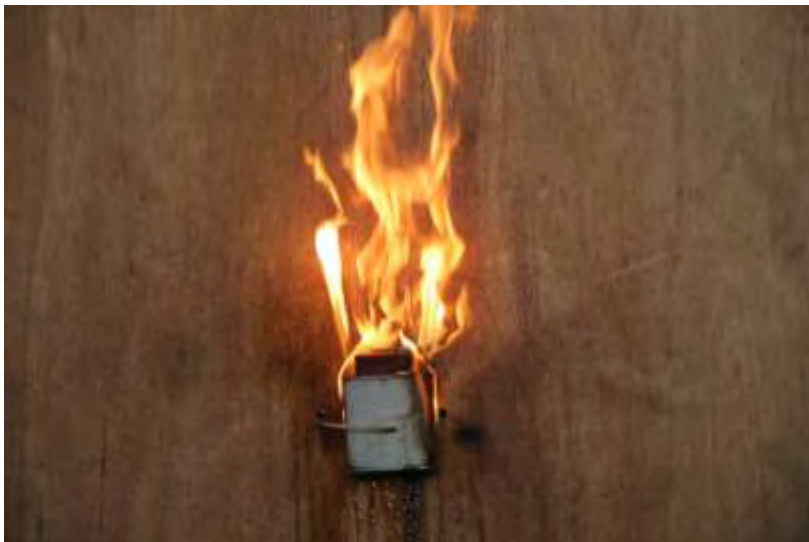
- 3 出火した低圧進相コンデンサの状況
