平成23年6月7日

低圧進相コンデンサの火災にご注意を！

～ 5月に3件の火災が発生しています ～

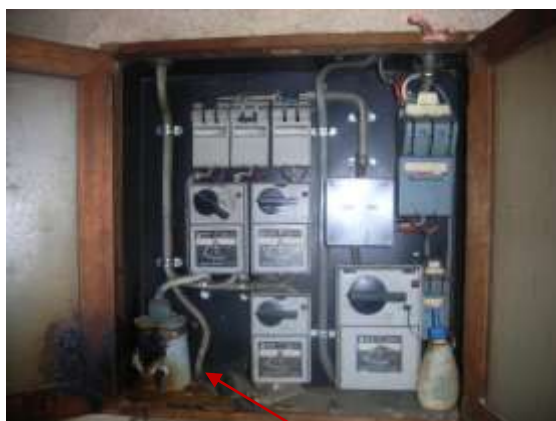
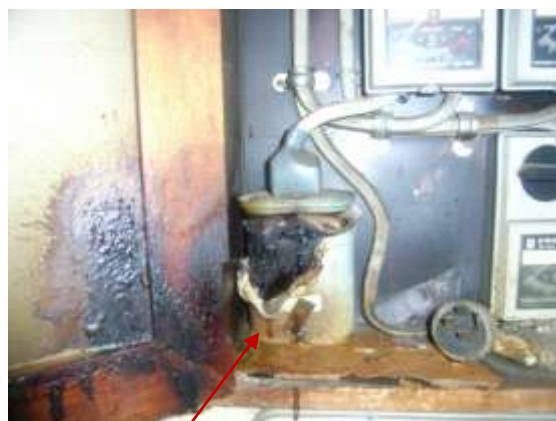
この火災は、飲食店併用共同住宅の1階の分電盤から出火したものです。

出火原因は、飲食店の空調設備用低圧進相コンデンサが長年（42年）の使用により絶縁劣化し、発熱、出火したものです。

出火したコンデンサ

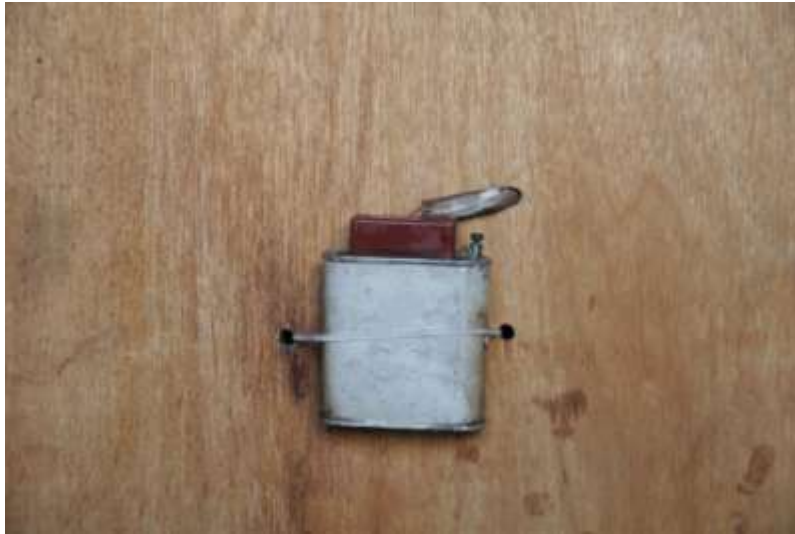
- 1 出火前の低圧進相コンデンサの状況

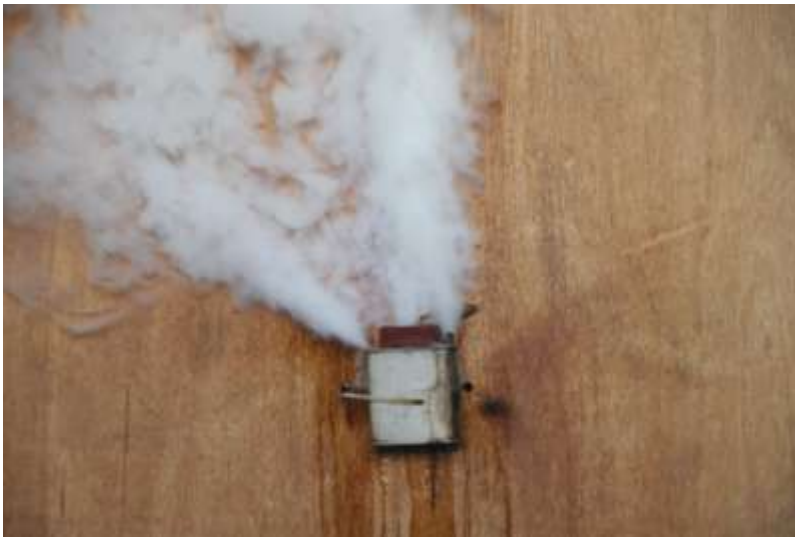
- 2 発煙を始めた低圧進相コンデンサの状況

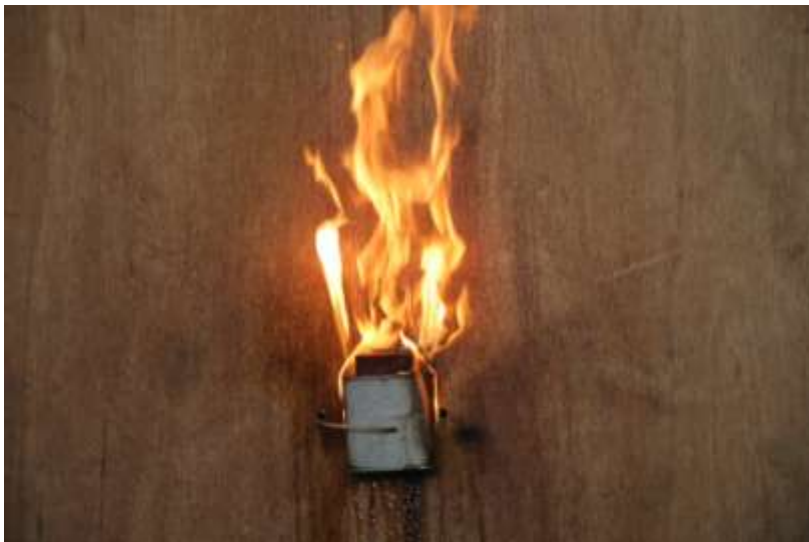
- 3 出火した低圧進相コンデンサの状況
