## 耐火造二階建片廊下形式建物火災実験

Fire Test in a Two-story, Concrete Building with Several rooms along the Corridor

We performed a fire test in a two-story, concrete building with several rooms along the corridor and obtained the following results

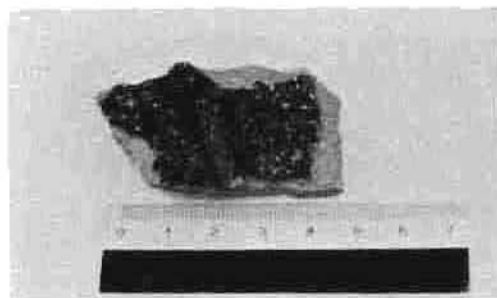
写真6 爆裂したコンクリート破片

- (ウ) コンクリートの爆裂は、9分頃に起こり始め、特に大きさが3cm×5cm、重さ15gの破片が15m離れた机上のプラスチック製コップをこわしたのが確認されている。飛散した破片を写真6に示す。
- (エ) 階段の吹き抜けは、煙の吸い込み作用が大きい。
- (オ) 玄関ホール付近には、煙の来ない場所が存在した。
- (カ) 上階に達した煙の一部は、冷却された煙となって床面に滞留する現象が見られた。
- (キ) 消火後、火点直上の二階室内は延焼していないが窓ガラスには熱によるヒビが入っている。

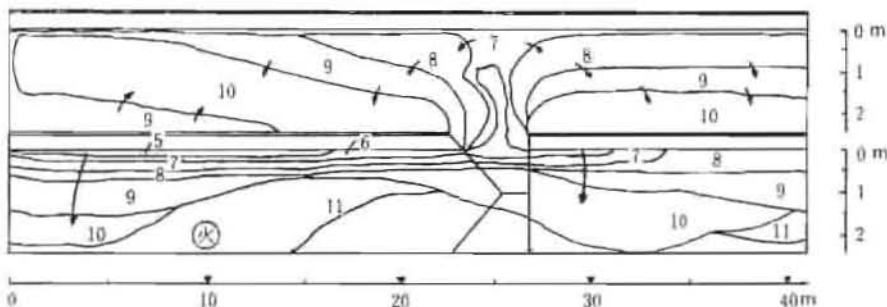
図7 煙層スケールによる煙の動き(1分~12分)

煙層の降下は発煙量等に左右されるが、観測結果から火点室前の廊下で1分間に約10cm程度の割合で降下している。また9分頃からは急激に煙層が下がり、10分頃には一階廊下全体が煙におおわれている。(図7参照)
