# 危険物流出事故配管等の金属組織観察手法の検証

望月 真\*, 中西 智宏\*\*, 黒田 裕司\*, 鳥谷 淳\*

## 概 要

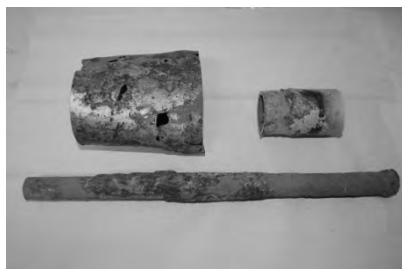
写真1 採取した試料

腐食孔及び機械的破断面の観察を行う試料については、実際に危険物流出事故等が発生した金属配管を採取した。(写真1) また、一部の試料については、外力を加え、試験的に破断又は変形させた。

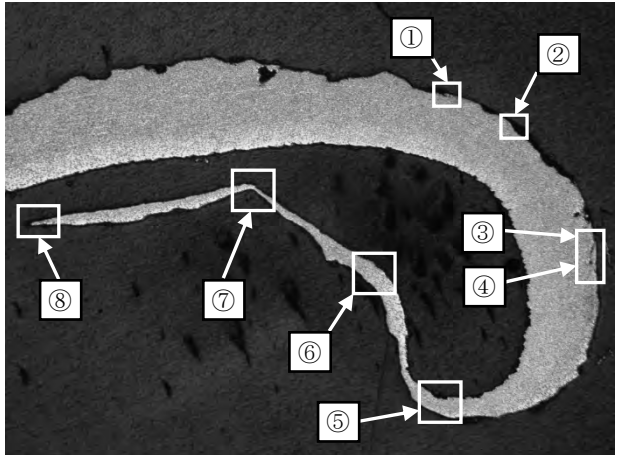
写真 8-7 全体観察

(写真 8-1) 金属顕微鏡で観察すると、腐食孔部分は健全部分の組織と同様の組織のまま減肉していた。(写真 8-3 及び写真 8-4) また、同試料には湾曲している開口部も見られた。(写真 8-5) 金属顕微鏡で観察すると、複数箇所組織が塑性変形し、亀裂も見られた。(写真 8-8 及び写真 8-10) 亀裂終点付近では、配管外側が塑性変形し、配管内側が健全部分と同様の組織であった。(写真 8-11) 全体観察では湾曲しているように見えるが、腐食によると思われる減肉部分では、健全部分の組織と同様の組織であった。(写真 8-12～写真 8-15)
