# 消防装備に関する技術改良・検証

# 消火用ホースの摩耗損傷に関する検証

鈴木 嘉明\*, 山口 敦史\*, 町井 雄一郎\*

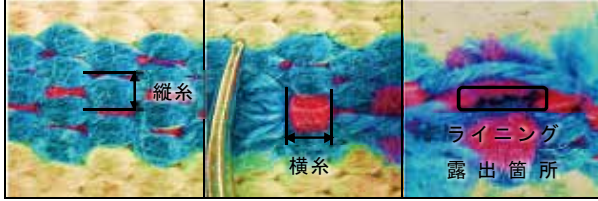
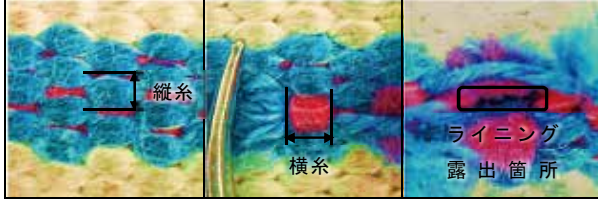
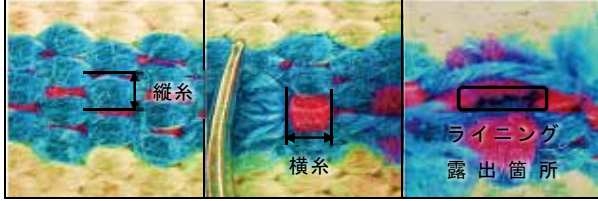
表1 縦糸及び横糸を切断した様子

平織ジャケットの織構造を確認するため、縦糸及び横糸を順に1本ずつ切断した様子を表1に示す。

糸が正常な状態	縦糸1本を切断した状態	更に横糸1本を切断した状態
