消火用ホースの摩耗損傷に関する検証（第3報）

概要

Study on the Abrasion Damage to Fire Hoses (Third Report)

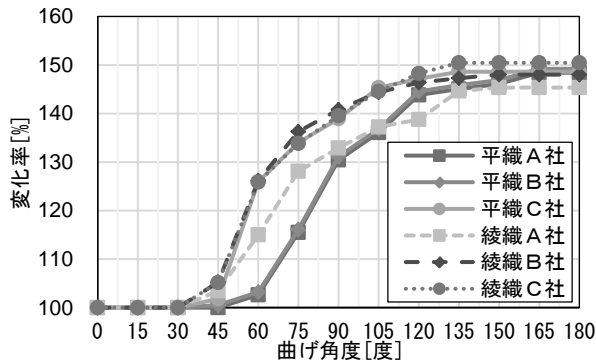
図2 V字屈曲部の高さの変化率

図2に、各所定の曲げ角度で測定されたV字屈曲部の高さを、曲げ角度0度の高さを基準とした変化率で示す。

V字屈曲部の高さは、図3のとおり、織種別を問わず、曲げ角度45度から曲げ角度120度まで増加し、その後同程度に収束した。この曲げ角度の範囲では、平織ホースよりも綾織ホースの高さ変化率が上回っていることから、より顕著な変形を生じていたことがわかる。

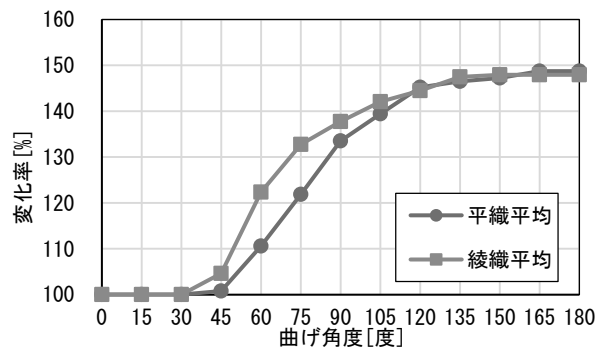
図3 V字屈曲部の高さの変化率（織種別平均）

また、織種別の平均変化率を図3に示す。

よって、綾織ホースは平織ホースに比べ、浅い曲げ角度でより高さのあるV字屈曲が発生し始めるといえる。

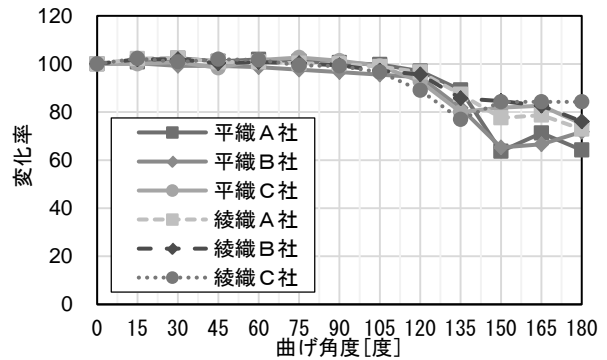
図4 放水量の変化率

図4に、各所定の曲げ角度で測定された放水量を、曲げ角度0度の放水量を基準とした変化率で示す。

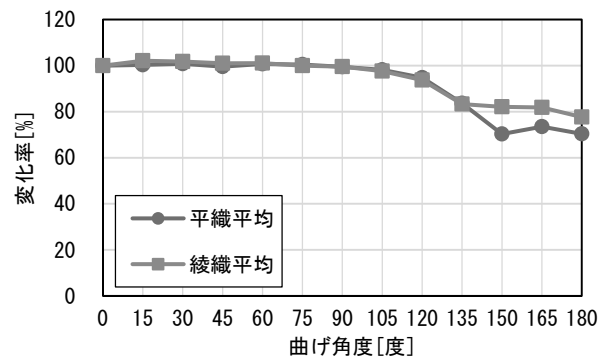
図5 放水量の変化率（織種別平均）

また、織種別の平均変化率を図5に示す。

放水量及び圧力損失について、図5及び図7のとおり、曲げ角度135度までは織種別の差異はほぼ無く、曲げ角

度が150度から180度の範囲では、綾織ホースの方が放水量は多く、圧力損失が少ないことを確認した。

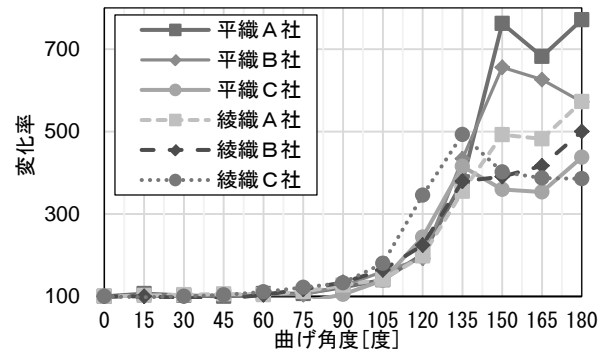
図6 圧力損失の変化率

図6に、各所定の曲げ角度で測定された圧力損失を、曲げ角度0度の圧力損失を基準とした変化率で示す。

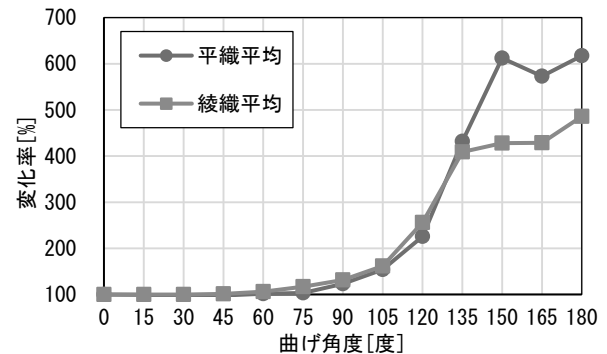
図7 圧力損失の変化率（織種別平均）

また、織種別の平均変化率を図7に示す。
