平成28年5月27日

収れんの火災に注意を!!

～ 日差しが強くなる春季にも発生します ～

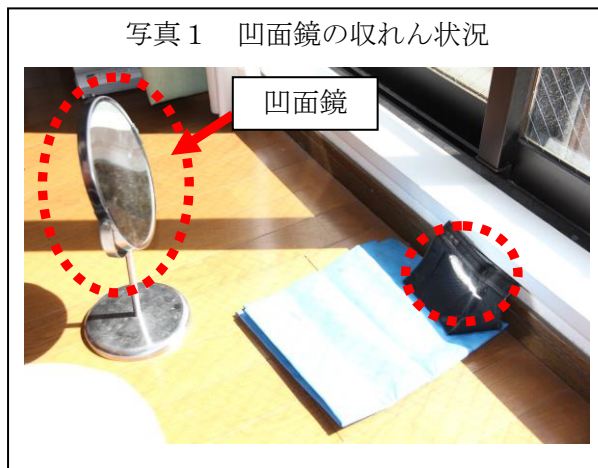
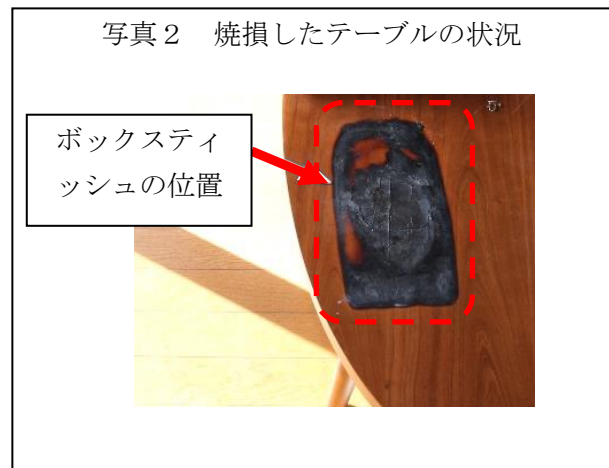
事例2 凹面鏡の収れんにより出火した火災

この火災は、共同住宅の2階居室のテーブルと上に置かれたボックスティッシュが焼損したものです。

出火原因は、窓際のテーブル上に置いていた凹面鏡に太陽光が反射、収れんし、ボックスティッシュで焦点を結んだため出火したものです。

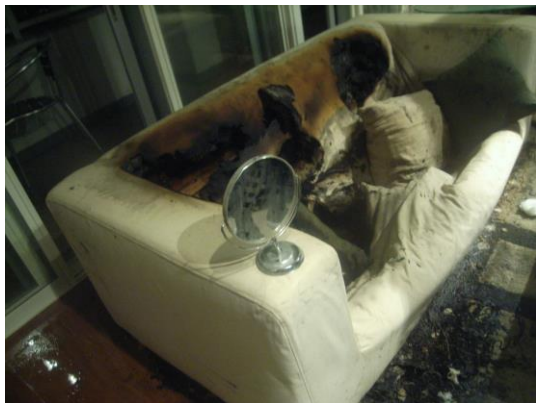
この火災は、共同住宅16階居室のソファと床が焼損したものです。

出火原因は、ソファの肘掛け上に置かれていた凹面鏡が太陽光を反射させ、ソファの背もたれ及びクッション上に収れんし、焦点を結んだため出火したものです。

写真3 出火箇所の状況

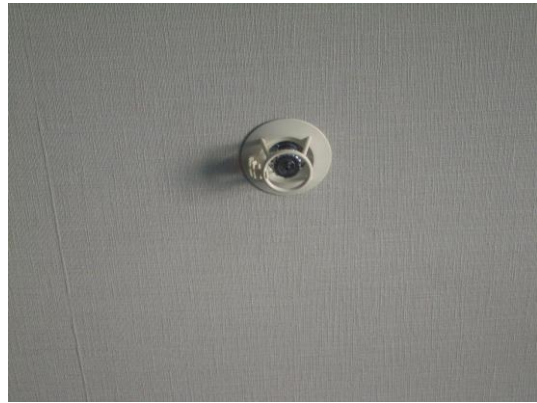
初期消火は、室内設置のスプリンクラー設備が作動し、消防隊到着時は消火されていました。

写真4 スプリンクラーヘッドの状況

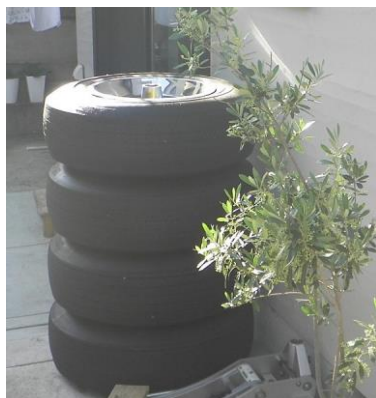
出火原因は、タイヤ上に置いていた雑巾にホイールのリム部分に太陽光が反射、収れんし、焦点を結んだため出火したものです。

写真5 タイヤの状況

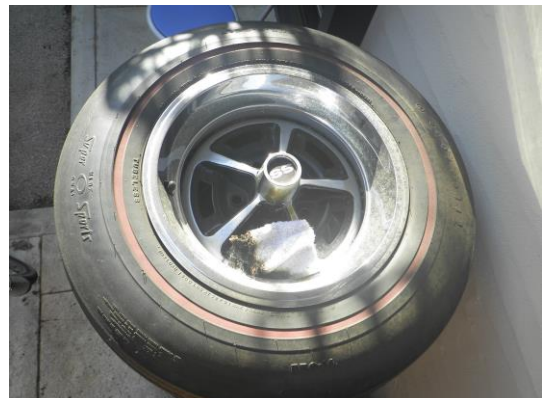
この火災は、住宅の敷地内の4段積みされたタイヤ上に置かれた雑巾が焼損したものです。

写真6 タイヤに置かれた雑巾の焼損状況

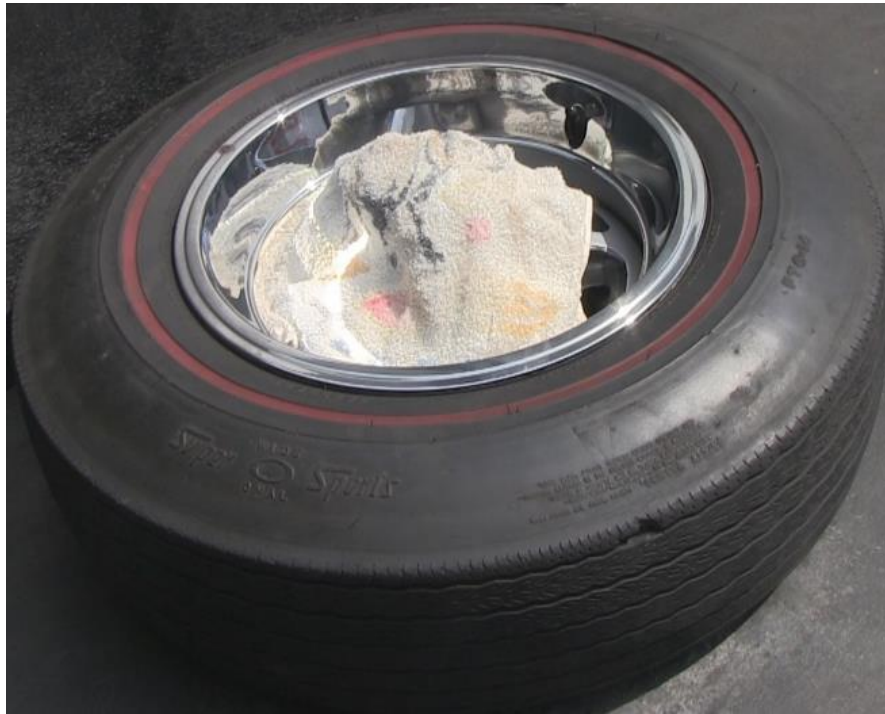
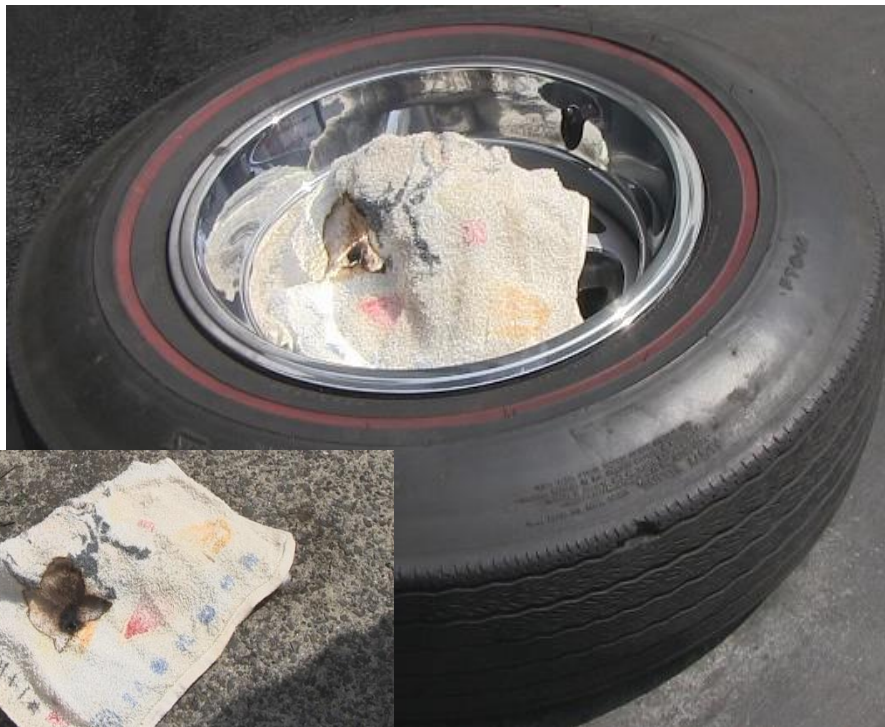
① タイヤホイールによる収れんの映像

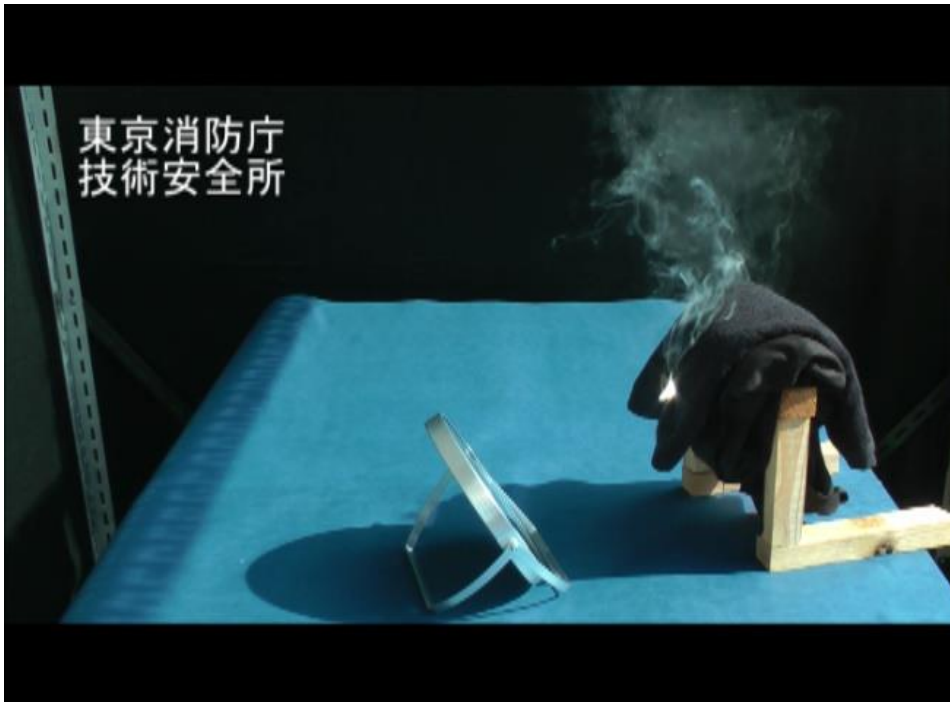
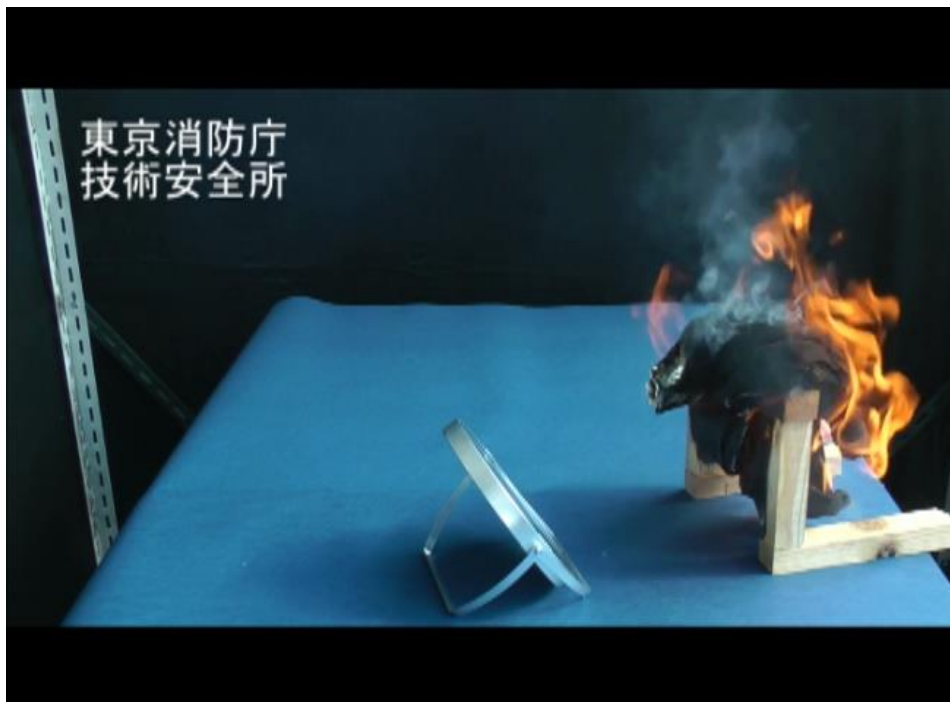
② 凹面鏡による収れんの映像
