第5章 PVモジュール燃焼実験

PVモジュールの燃焼性状を検証するための実験を、平成25年11月、東京理科大学火災科学研究センター実験棟において実施した（実験委託先：アイエヌジー株式会社）。

第6章 消防活動時の感電危険

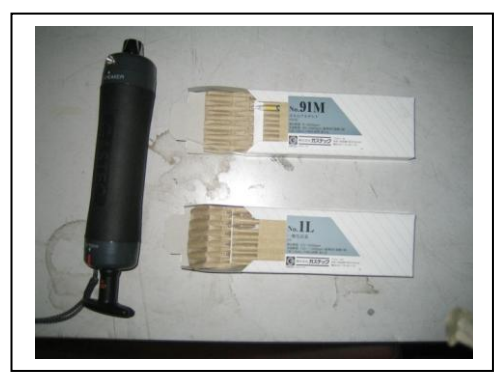
写真 5 - 4 ガス検知管

燃焼ガスをサンプリングし、ガスの有毒性の有無を確認した。加熱終了後2分の時点で、試験体の上空に設置したサンプリングプローブから発生ガスを捕集し、ガス検知管（ガステック社製）を用いて代表的な有毒ガス（一酸化炭素（測定範囲25～1000ppm）及びホルムアルデヒド（測定範囲20～2000ppm））の発生の有無を確認した（写真5-4参照）。

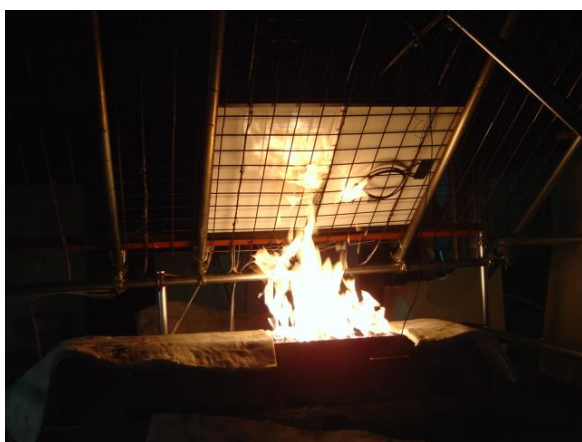
写真5-5 Test-1_A1 加熱2分時の状況

Test-1: 加熱開始後1分程度でケーブルの一部に熔融燃焼が確認された(写真5-5(写真は2分時)参照)。加熱中にPVモジュールの燃焼は観測されなかった。加熱後の裏面の状況(写真5-6参照)を見ると火炎が当たる範囲(おおよそ30cm四方)に変色が見られ、フィルムの浮きが見られた。表面(非加熱面)にはほとんど変化は見られなかった。

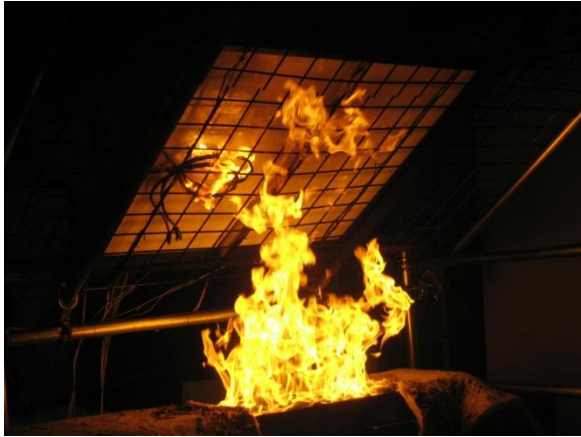
写真5-7 Test-5_A1 加熱2分時の状況

Test-5: 加熱開始後1分程度で裏面のケーブルが着火・燃焼する(写真5-7(写真は2分時)参照)。3分30秒後には、表面(非加熱面)からも炎が確認できた(ガラス面が割れて炎を噴出するのではなく、ガラス面を通して裏面の炎の色が確認できた(写真5-8(写真は4分時)参照)。燃焼は、ケーブル・端子箱のある側の方(加熱面から見て左側)が大きい。加熱中止後、PVモジュールの左側の部分は、内部樹脂部分の周囲に延焼しない程度の弱い炎が残り、これが完全に消えるまでに4分程度要した(写真5-9参照)。実験終了後の裏面の状況を確認すると、加熱面から見て左側の部分の損傷が激しく、左側部分の5割以上のフィルムが焼失し、内部樹脂が熔融した痕跡も確認できた(写真5-10参照)。表面側から見ても損傷が激しかった部分は褐色となった(写真5-11参照)。なお、表面ガラス部材に大きな破損は見られなかった。一方、裏面の加熱面からみて右側は、小火災の場合と同様に裏面フィルムの変色とフィルムの浮きが確認されたが、左側のような燃焼や損傷は観測されなかった。燃焼物の飛散状況については、火源に近く、かつ、燃焼が激しかった側で樹脂の燃焼しながらの滴下を確認された。床面に設置された模造紙上では約0.2㎡の範囲での滴下を確認された(写真5-12参照)。

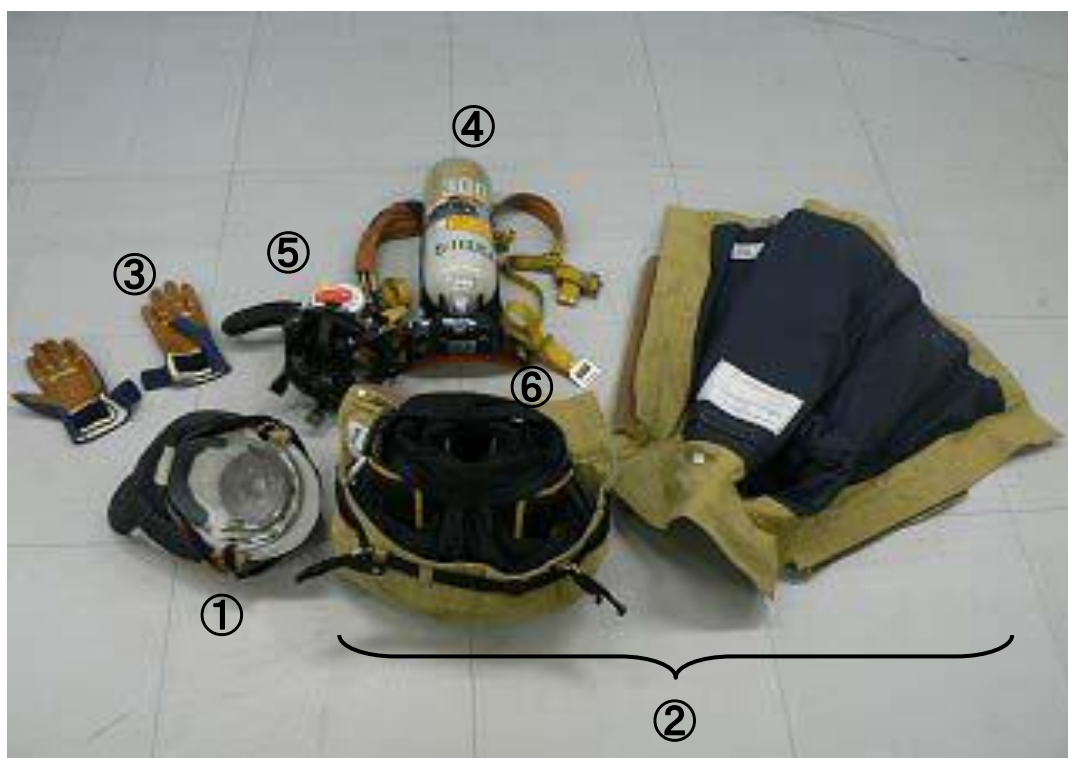
写真6-1 消防隊員の基本装備

消防隊員が火災現場に出場する際の基本装備は以下のとおりである。(写真6-1から写真6-3参照)

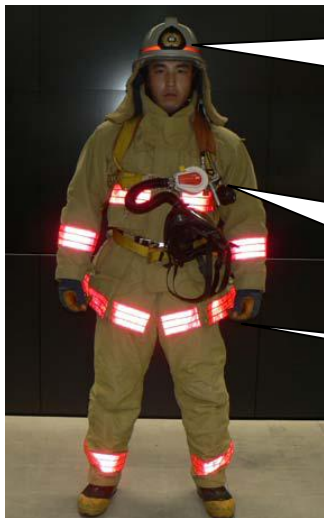
写真 6 - 2 消防隊員の基本装備（前面）

① 防火帽

前面にはシールド、側面から背面にかけては首筋を守る覆いがついている。

② 防火衣

外衣と中衣三層の四重構造になっている。

③ 手袋

熱防護性能はあるが、絶縁性は低い。

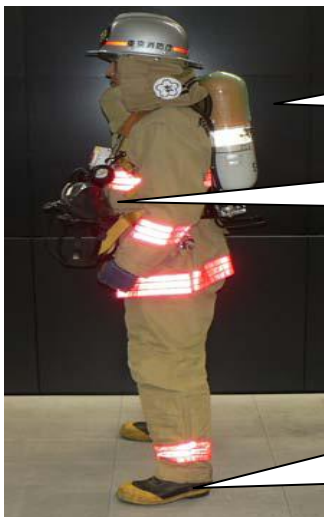
写真 6 - 3 消防隊員の基本装備（側面）

④ 空気呼吸器

使用時間はおよそ 20 分

⑤ 面体

建物内部に進入する際に顔面に装着する。

⑥ 長靴

ゴム製であり、一部布が使用されている。
濡れた場合には、著しく絶縁性が落ちる。

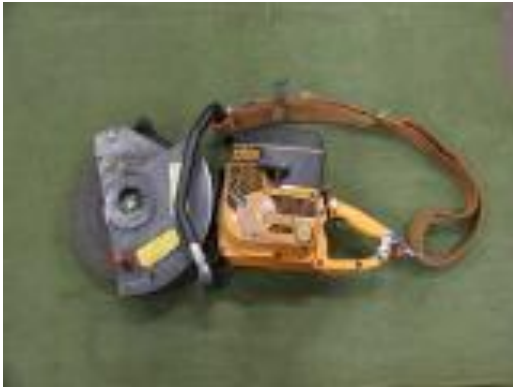
写真 6-4 エンジンカッター

エンジンカッター
消防活動時、施錠される等で開放できないドア、シャッター等を破壊するために使用する（写真 6-4 参照）。

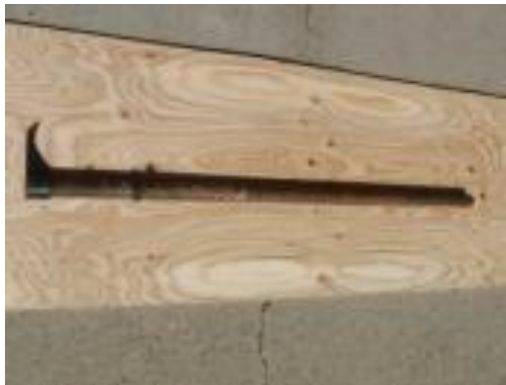
写真 6-5 とび口

とび口
建物内進入時、窓等の破壊や、消火及び残火処理時、壁、天井及び屋根等を破壊するために使用する。
先端は金属製、取手は木製である（写真 6-5 参照）。

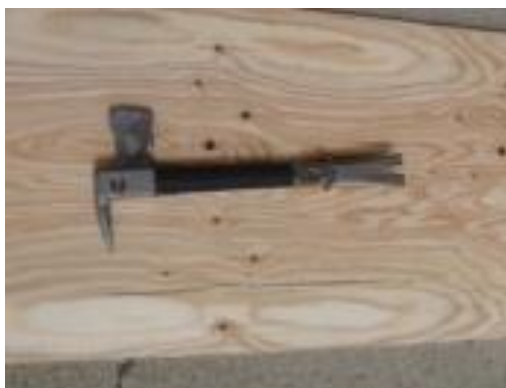
写真 6-6 万能斧

万能斧（弁慶）
建物内進入時、窓等の破壊や、消火及び残火処理時、壁、天井及び屋根等を小破壊するために使用する。
金属製で、握り部がゴム製である（写真 6-6 参照）。

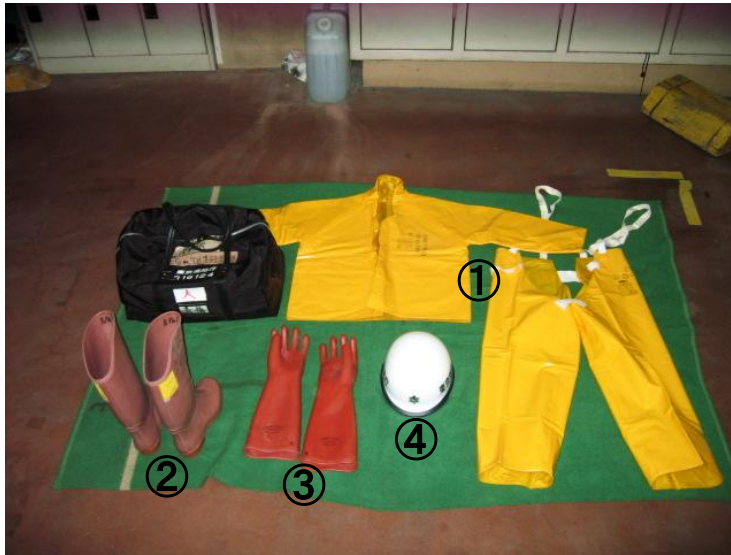
写真6-7 絶縁用防護具

絶縁用防護具一式（7000V以下で使用）

- ① 絶縁用防護衣（上衣、ズボン）
- ② 絶縁用長靴
- ③ 絶縁用手袋
- ④ 保安帽

火災現場に、通常
2組は携行している。

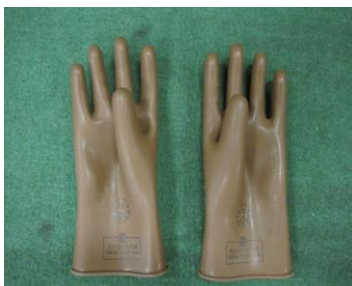
写真6-9 低圧絶縁用手袋

低圧絶縁用手袋

（600V以下で使用）

検電器を使用する際の感電防止のために装着する。手袋単体でポンプ車等に配置され、火災現場に通常3～4組携行する。
