令和3年中における赤羽消防署管内の 火災原因の1位は電気火災(38件中16件)です!

電気火災の起こる**仕組み**を知って火災を防ぎましょう!

挟み込みによる火災事例

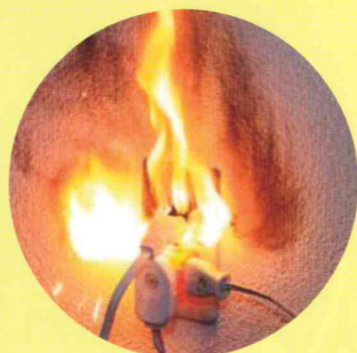
コンセントカバー
ヘアピン

延長コードや電気機器の差込みプラグ(突起がついた部分)を、コンセントやテーブルタップに差込む際、**外れかけたコンセントカバー、アース端子、ヘアピンなどを挟み込んでしまい**、ショート(電気が決められた道順を通らずに近道すること)することで火災が発生しています。

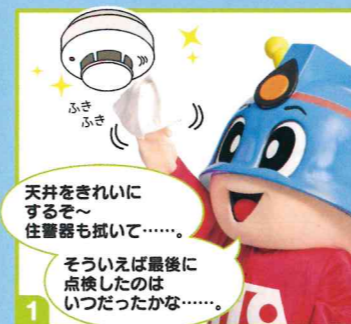
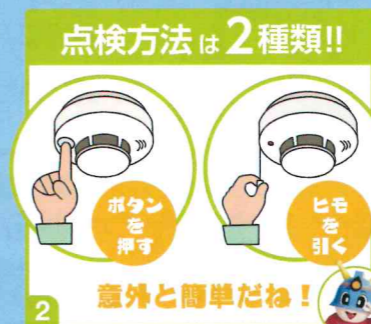
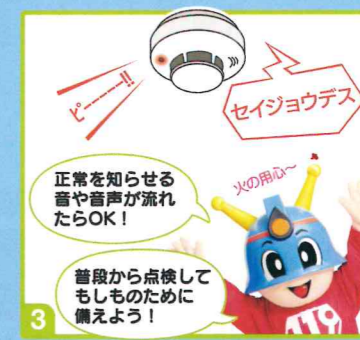
日常的に点検をしましょう!

- 住宅用火災警報器は**10年以上経過**すると、機能が低下することがあります。
- 住宅用火災警報器の**設置年月日**、または**製造年**を確認してください。
- 設置年月日または製造年から**10年以上経過**している場合は、**本体ごと**と交換しましょう。
