## ポリタンク内の液体の成分分析について

### 概 要

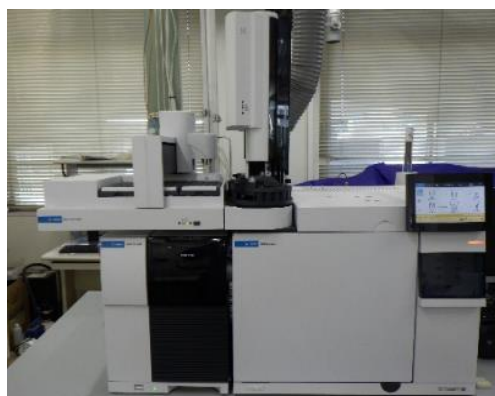
写真 GC-FIDの外観

前(1)の操作でポリタンク内の液体から得られたろ液（以下「抽出液」という。）を、GC-FID（アジレント・テクノロジー社 8890 GC System）で分析した。GC-FID測定条件を表に、GC-FIDの外観を写真に示す。
