メゾネット型式住宅火災実験

The fire experiments of Meisonetto type dwelling unit.

鳥	井	四	郎***
北	岡	開	造*
辻		英	機**
武	田	松	男*
村	上	利	章*
小	林	幹	男*
新	川	光	俊*

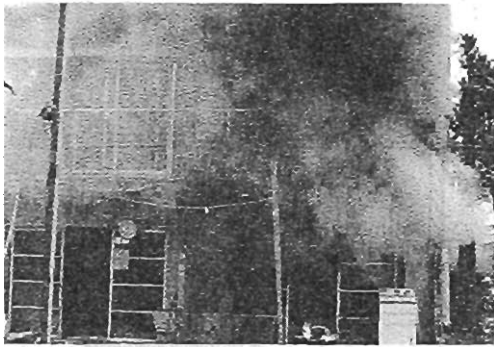
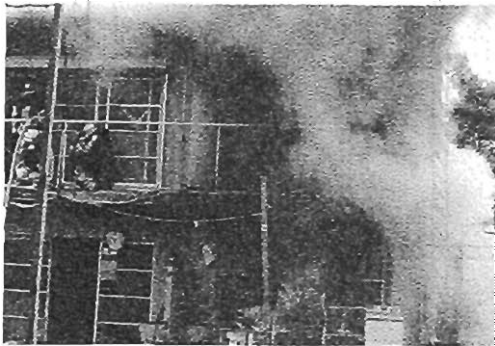
写真7 フラッシュオーバー直前

4分まで継続し、続いて押入れのふすま及びファンシーケースへと燃え移り火点室は、5分にフラッシュオーバーが発生した。(写真7, 8参照)

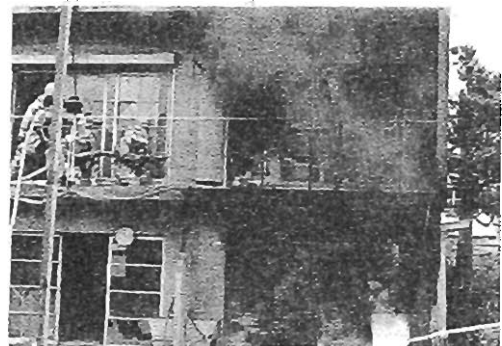
写真10 2階6畳間の燃焼

室内下部の燃焼が視認された。(写真10参照)

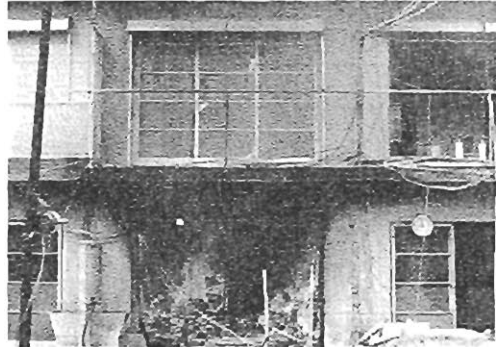
写真14 2階の状況 (20分)

この状態は20分まで継続し（写真14参照）、同時刻に隣室3畳間のガラス窓を外部から破壊したことによって2階6畳間の室内温度は上昇していったが、やはり屋外からは同室の延焼を確認できなかった。

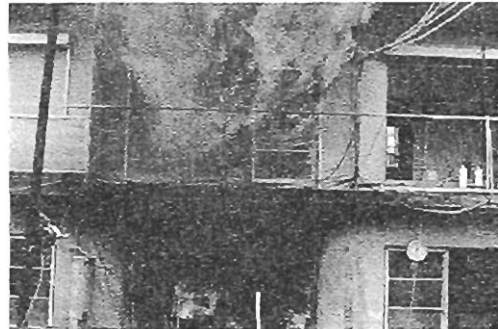
写真15 2階にフラッシュオーバー発生

その後、35分経過時に2階6畳間の南側ガラス戸を外部から破壊したため、同室にフラッシュオーバーが発生し、全面火炎に包まれた。（写真15参照）

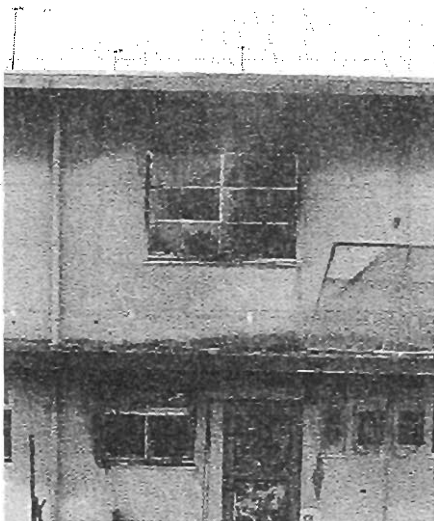
写真17 2階3畳間の燃焼

この燃焼は部分的なものであったが、35分に隣室の6畳間のガラスを破壊したことにより3畳間の室内全体に火炎が拡大していった。(写真17参照)
