無人航空機による資器材搬送等に関する検証

Study on the Transportation of Materials by an Unmanned Aerial Vehicle

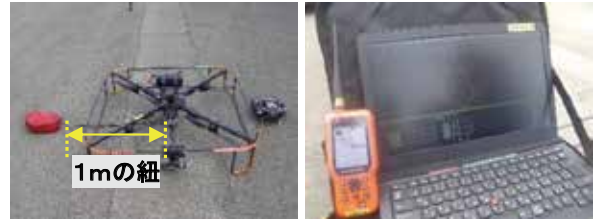
実験では、機体の構造上、搬送する資器材に長さ1mの紐を取り付け、その紐の端を資器材搬送投下装置に設定することとした。また、飛行中は、GPSマーカー親機でGPSマーカー子機の位置情報等を確認した (写真2、写真3)。

写真2 子機設置状況

写真3 親機設定状況

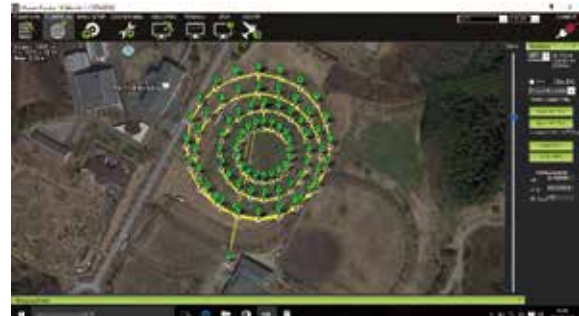
②円運動飛行 (飛行高度100m、飛行距離1.9km)

【想定】ドローンは、上空から要救助者を捜索するための飛行を行い、その後帰還する。

※地図上の線は、自動航行の飛行経路を示す。

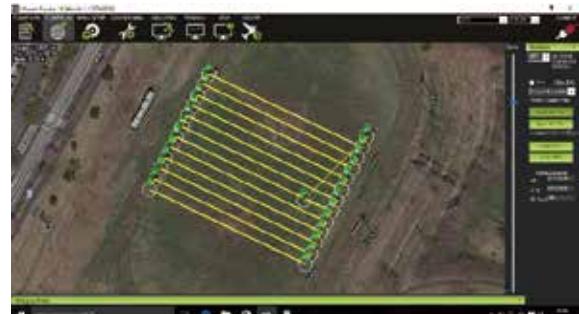
③測量飛行 (飛行高度20m、飛行距離1.0km)

【想定】ドローンは、上空から要救助者を捜索するための飛行を行い、その後帰還する。

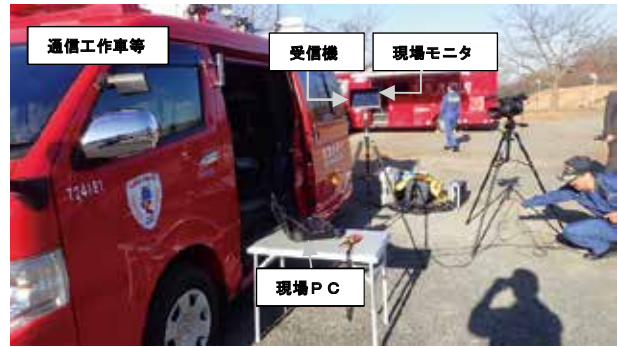
写真5 資器材設置状況

通信工作車等を介した映像伝送の概要図を図1に示す。また、資器材設置状況を写真5に示す。

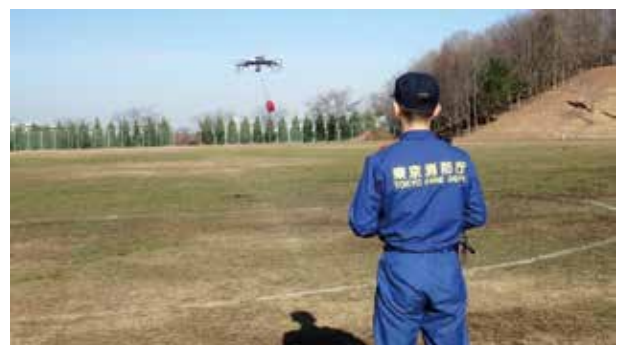
写真6 G P S マーカー子機の搬送状況

実験では、以下のことについて確認した。無人航空機によるG P S マーカー子機搬送状況を写真6に示す。

- ・無人航空機に取り付けたG P S マーカー子機の電波による飛行への影響は、見られなかった。
- ・搬送時及び投下時に資器材搬送投下装置の不具合は見られなかった。
- ・飛行中、吊り下げ用の紐又はG P S マーカー子機が翼等と接触することはなかった。
- ・飛行中は、紐で吊り下げたG P S マーカー子機が前後左右に振れるが、機体が制御を失うようなことはなかった。
- ・投下時にG P S マーカー子機が狙ったところに落下しないケースがあった。
- ・G P S マーカー子機の位置情報等は、途絶することなくG P S マーカー親機で確認できた。

GPSマーカー子機の搬送投下により飛行に大きな影響は見られなかったこと、及び資器材搬送投下装置自体に不具合等も見られなかったことから、GPSマーカー子機の搬送投下のための活用は見込まれると考えられる。ただし、本検証で使用したGPSマーカーの発する電波による飛行への影響はなかったが、使用するGPSマーカーごとに飛行に対する電波の影響を十分に確認する必要があると考える。

本実験では、機体の構造上の問題で長さ1m程度の吊り下げ紐を用いて搬送投下を行ったが、機体が方向転換する際に吊り下げたGPSマーカー子機が振れ、機体を不安定にさせるおそれもあることから、吊り下げ紐は、出来る限り短いものが良いと考えられる。

投下時にGPSマーカー子機が狙ったところに落下しないケースが見られたことから、投下する際は、極力風に流されないように低い位置のホバリングから投下する等の飛行計画が必要と考えられる。

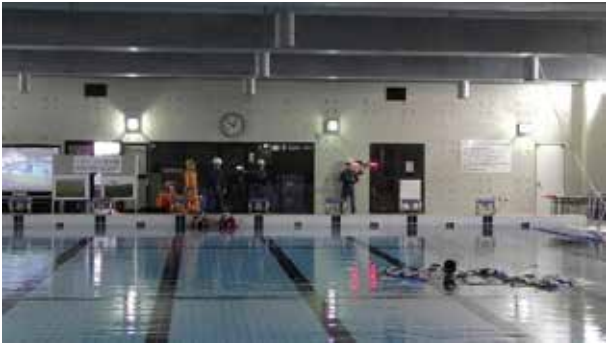
写真7 救命浮環の搬送状況

無人航空機による救命浮環の搬送状況を写真7、無人航空機で撮影した要救助者の状況を写真8に示す。

- ・搬送時及び投下時の資器材搬送投下装置に不具合は見られなかった。
- ・搬送時及び投下時に、機体が制御を失うことはなかった。

・救命浮環の膨張に、GPSマーカー子機を取り付けたことによる不具合は見られなかった。

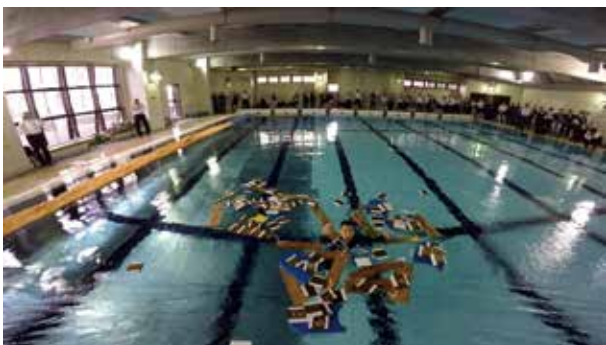
写真8 要救助者状況（機体カメラの内部記録映像）

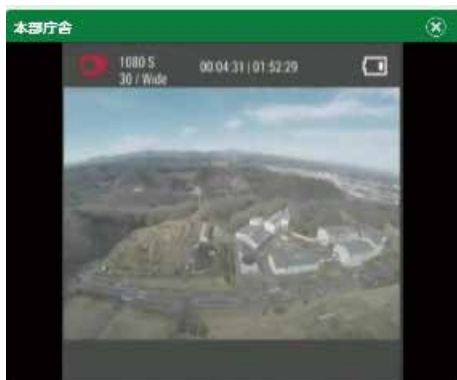
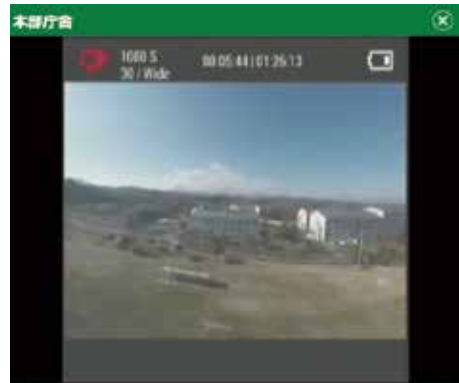
通信工作車等を介してリアルタイムで本部庁舎等端末に伝送した撮影映像を写真9、写真10に示し、伝送した現場PC画面を写真11に示す。また、実験では、以下のことについて確認した。

- ・本部庁舎等端末に表示された伝送映像に、途切れは見られなかった。
- ・本部庁舎等端末の伝送映像と現場モニタ映像の鮮明性に大きな違いは見られなかった。
- ・本部庁舎等端末の伝送映像は、現場モニタ映像より1～2秒程度の遅れが見られた。

写真9 無人航空機撮影映像①

写真10 無人航空機撮影映像②

本部庁舎等端末に表示された伝送映像に途絶が見られなかったこと、及び鮮明性に現場モニタ映像と大きな違いが見られなかったことから、無人航空機で撮影した映像をリアルタイムで本部庁舎等端末へ伝送するための通信工作車との連携は、支障ないと考えられる。

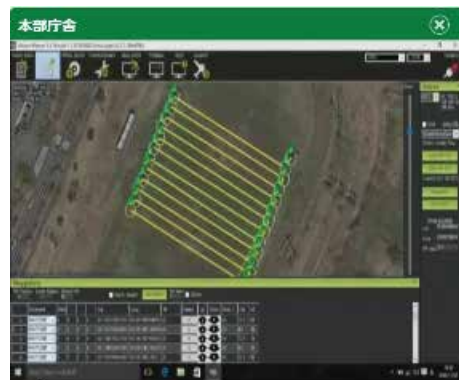
写真11 現場PC画面（飛行経路設定画面）

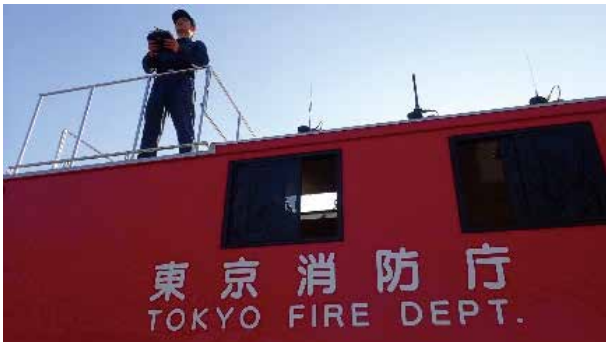
通信工作車との連携における屋根上で無人航空機を操縦するイメージを写真12に示す。

写真12 通信工作車の屋根上で操縦（イメージ）
