特定不燃材料で有効に仕上げをした建築物等の部分の 構造に関する検証

眞田 良仁*, 原田 祐介**, 飯田 明彦*, 細谷 昌右*

Study on the Structures of the Building Parts Finished Effectively with Specified Noncombustible Materials

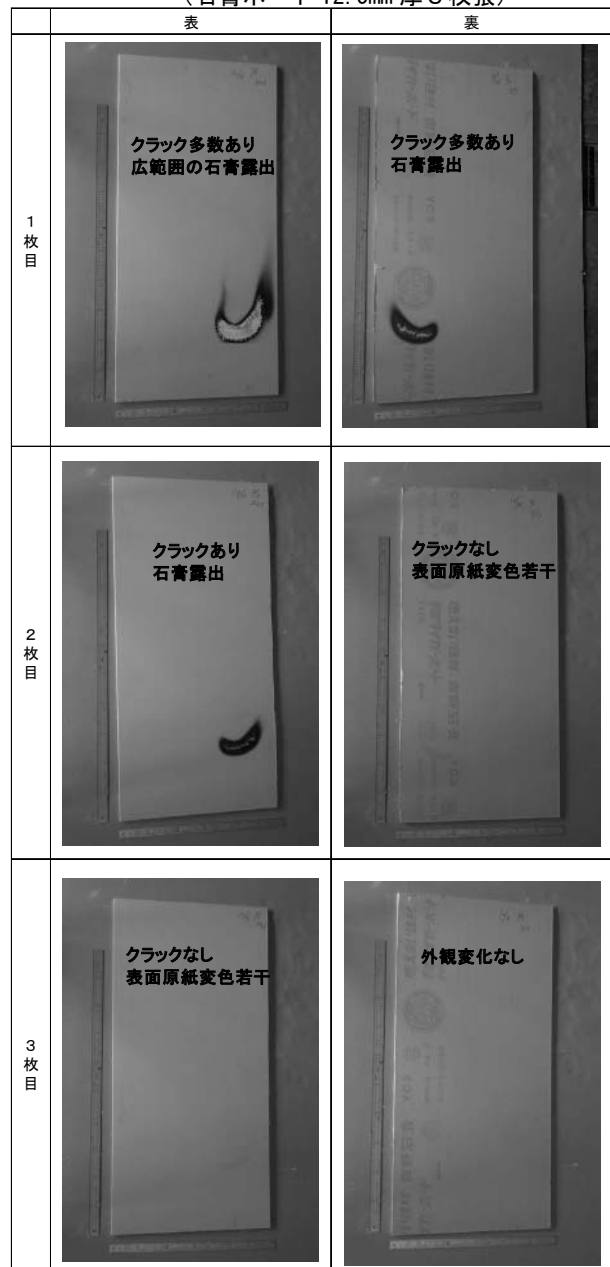
表9 加熱実験後の仕上げ状況写真
(石膏ボード 12.5mm 厚 3枚張)

表 9 に加熱実験後の仕上げ状況写真を示す。仕上げの表面側 (1 枚目表) を観察すると、右下部分 (こんろの炎が接炎していた付近) を中心に表面原紙が消失して石膏が露出しており、その周囲は表面原紙が黒く熱分解が生じていることが分かる。石膏表面には受熱により生じた亀裂 (以下「クラック」という。) が多数確認でき、表面原紙の焼け方、クラックの生じ方を観察すると、こん

ろからの熱が発散されにくい測温台背面壁側の損傷が激しくなっている。1枚目裏を観察すると、1枚目表と比較して、黒く熱分解している範囲及び石膏が露出している範囲が小さくなっていることが分かる。石膏にはクラックが生じており、表側で生じたクラックが裏側まで達して貫通していた。2枚目表を観察すると、黒く熱分解している範囲及び、石膏が露出している範囲が1枚目裏と同程度であり、熱による損傷が外観上1枚目裏と同程度であることが分かる。2枚目裏及び3枚目表は石膏が露出した部分はなく、熱分解により生じたわずかな変色のみ認められた。3枚目裏は外観上、加熱前からの変化は無かった。

ここで中田ら(2014)³⁾は「焼損した建築材料の識別に関する検証」の中で石膏ボードを電気炉により加熱した実験を行っており、その際の石膏ボードの観察結果を表10に示す。中田らの観察結果と表9の仕上げ状況を比較すると、表面原紙が熱分解している部分は250℃～500℃程度、クラックが生じている部分は750℃以上の温度まで上昇していると考えられる。

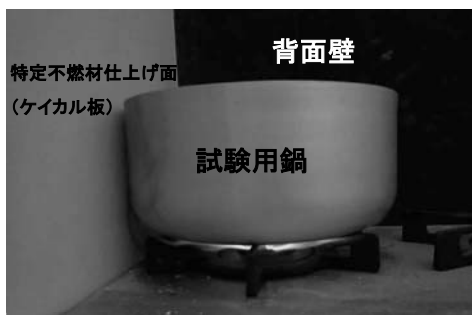
図 13 ケイカル板仕上げ加熱時の状況

測温板をケイカル板で仕上げた条件での実験状況写真を図13に示す。こんろから出た炎が仕上げ面に接炎していた。
