## 大掃除の時に使用していない電気こんろがないか確認！！

～ こんろが物置き場になっていませんか？ ～

【別紙】

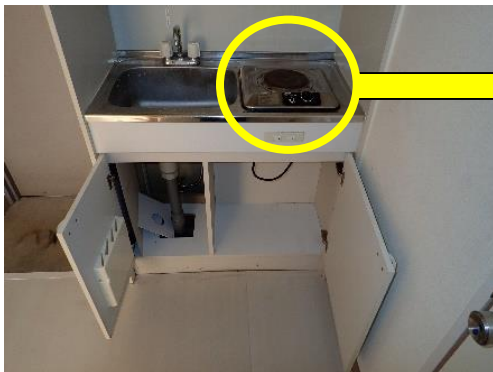
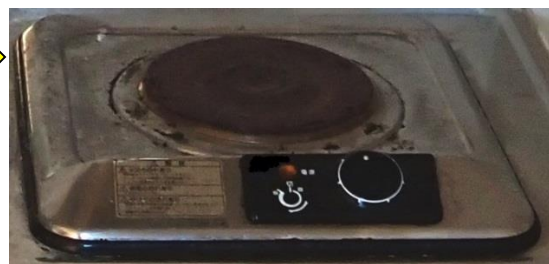
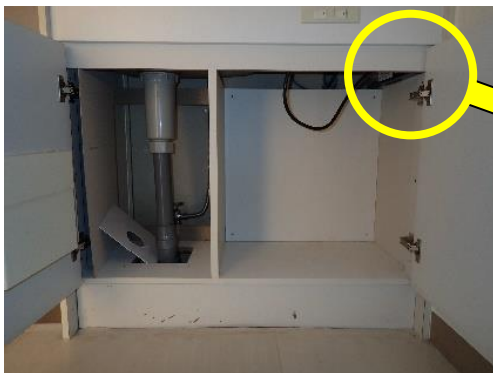
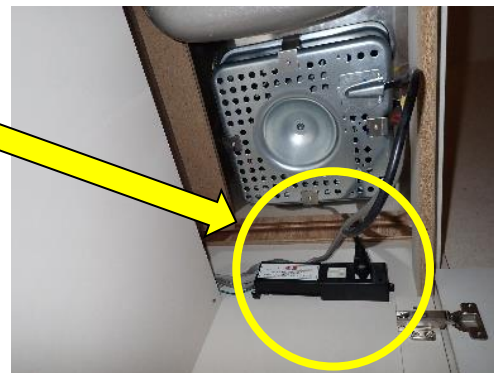
### 例 電気こんろの電源プラグの位置

※電気こんろのヒーターが見えない製品

※電源プラグが容易に見えない場合は、無理をせず抜かないようにしてください。

- こんろの上や周囲に可燃物を置かないようにしましょう。
- 長期間使用しないこんろの電源プラグは抜いておきましょう。  
また、電気こんろ専用のブレーカーがあれば切断しておきましょう。
- 電気こんろを使用する際はその場を離れないようにしましょう。
- つまみにうっかり体や物が当たらないように注意しましょう。
- 使用方法を取扱説明書で確認してから使用しましょう。
- リコール品か確認し、リコール品の場合、対応済か確認しましょう。

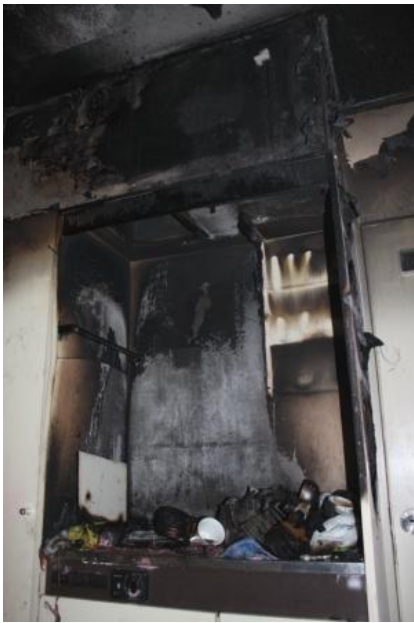
事例1 電気コンロのスイッチを誤って入れ出火した火災			
構造・用途等	耐火造9/1 複合用途	出火階・箇所	1階・管理人室
焼損程度	建物部分焼1棟 内壁2㎡、電気ポット等焼損		
<p>この火災は、複合用途建物の1階管理室から出火したものです。</p> <p>出火原因は、清掃作業員が、電気コンロの上に敷いた合成樹脂板の上に置いていた電気ポットでお湯を沸かそうとした際、誤って電気コンロのスイッチを入れてしまったため、合成樹脂板が過熱されて出火したものです。</p> <p>火元建物8階事務所従業員は、8階からエレベーターで1階に下りる途中に、焦げ臭いにおいを感じました。1階に到着後、周囲を確認すると管理人室から煙と炎が出ていたので、建物の外から自分の携帯電話で119番通報しました。</p> <p>2階で作業していた工事作業員は、煙が漂い、焦げ臭いにおいがしたので1階に下りると管理人室から炎がでていたので、建物内の消火器を使って初期消火しました。</p> <p>教訓等</p> <p>この火災は、使用していない電気コンロの上に電気ポット、合成樹脂板等の可燃物を置き、誤って電気コンロのスイッチを入れたため発生しています。</p> <p>電気コンロを使用しない場合は、電源プラグを抜くことで火災の発生を防ぐことができます。</p> <p>大掃除等の機会をとらえ、使用していない電気コンロがある場合は、火災予防のために電源プラグを抜きましょう。</p>

写真1 出火箇所の状況		写真2 電気コンロの状況

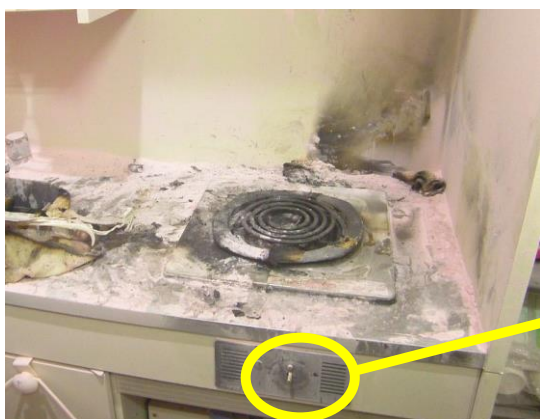
出火原因は、電気こんろのつまみに体の一部が触れて、スイッチが回ったことに気付かずにその場を離れたため、電気こんろ上に置いていたプラスチックケースとタオルが過熱されて出火に至ったもので、公表されている内容と同様の不具合により出火しました。

写真3 電気こんろの状況  
(つまみが脱落している)

### ●リコールとなった電気こんろについて

機種・型式：SBE-101-100V等

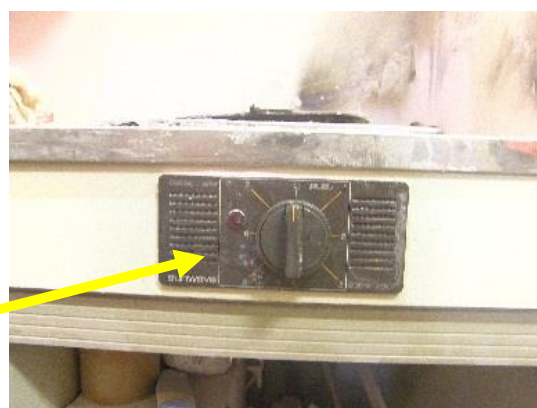
写真4 つまみ部分拡大  
(本来のつまみ部)
