ダウンライトによる火災にご注意を！

～ダウンライトの直下に布団などの収納物を置いていませんか？～

【ダウンライトにより収納物が着火した火災の状況】
 (平成 21 年から 24 年 7 月末現在、平成 24 年は速報値)

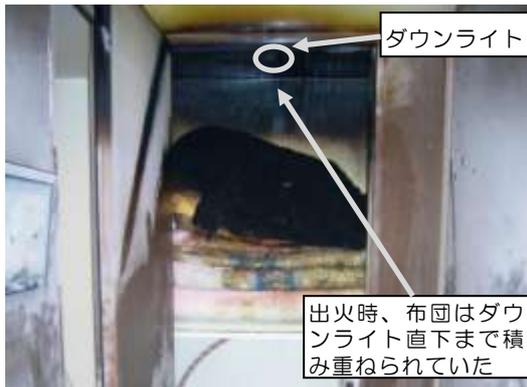
写真1-1 押入の焼損状況

事例1 押入内のダウンライト直下に布団を積み重ねて出火した火災

居住者が押入に布団を収納した際、ダウンライト(50W)直下まで積み重ねてダウンライトに接触した状態で収納し、スイッチが入ったことに気づかず布団に着火し出火したものです。ケガ人は発生していません。

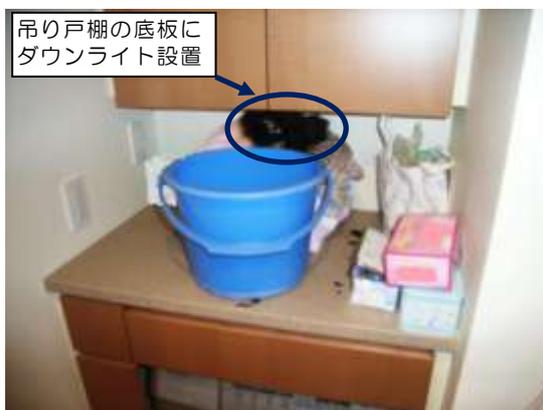
写真2-1 吊り戸棚下の焼損状況

事例2 洗面所吊り戸棚下のダウンライト直下にタオルを積み重ねて出火した火災

居住者が洗面所の吊り戸棚底面のダウンライト直下までタオルを積み重ねて、ダウンライトに接触した状態で収納し、スイッチが入ったことに気づかずタオルに着火し出火したものです。ケガ人は発生していません。

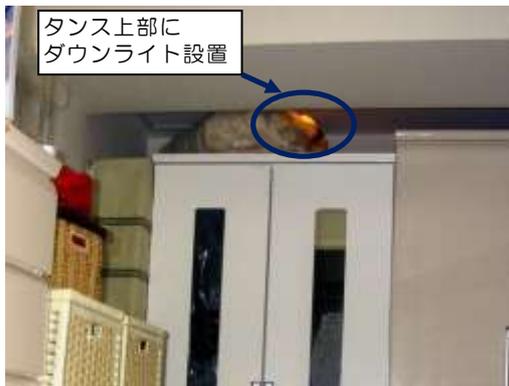
写真3-1 タンス上の焼損状況

事例3 ダウンライト直下のタンス上に布団を積み重ねて出火した火災

居住者がダウンライト直下のタンス上にビニール袋に入れた布団を積み重ね、ダウンライトに接触した状態で収納していたところ、スイッチを点けたままにしたため布団に着火し出火したものです。ケガ人は発生していません。

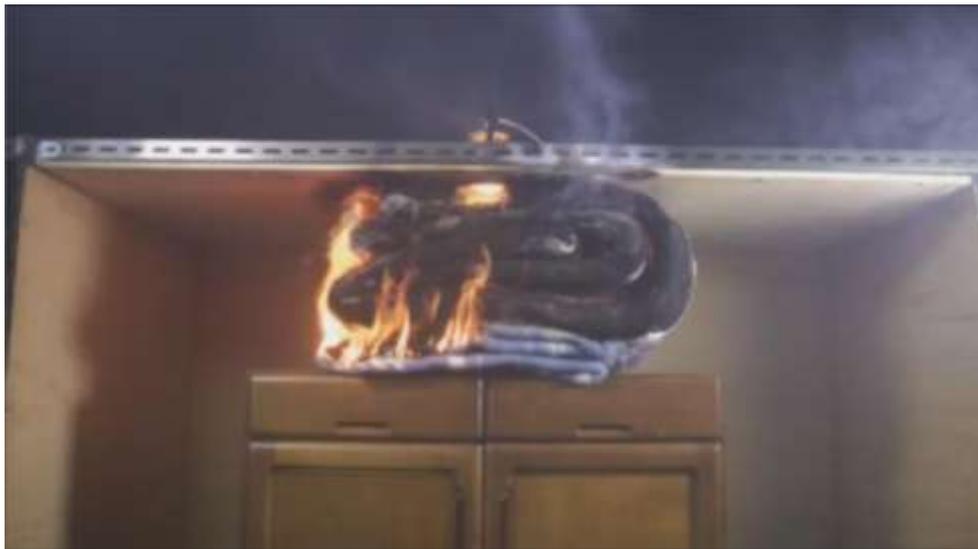
ダウンライト（100Wの白熱電球）直下に真綿布団を収納し点灯中に着火した状況

点灯後約10分で発煙し、無炎燃焼継続後、約1時間で発火に至った
