## こどもの電撃熱傷を伴う火災に注意して！！

～ コンセントや差込みプラグで遊んでいませんか？ ～

# 1 過去10年間の火災件数

### 3 火災事例

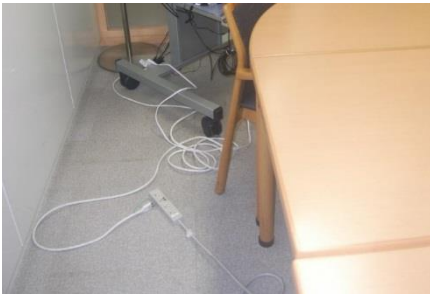
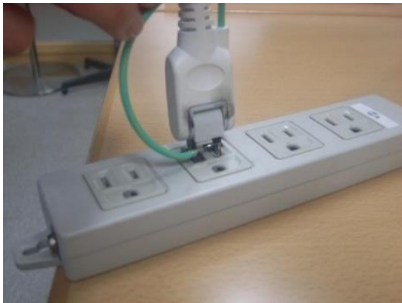
写真 1-1 事務室の状況		写真 1-2 電源プラグの状況（再現）

事例1 アース線を挟み込んでプラグを差し込んだためショートした火災（3月・港区）			
構造・用途等	耐火造地上23階建て 複合用途（飲食店・物品販売店舗・事務所）	出火階・箇所	10階・事務所
焼損程度	建物ぼや1棟 テーブルタップ焼損		
死傷者	負傷者なし		
<p>この火災は、複合用途建物の10階事務所から出火したものです。</p> <p>出火原因は、従業員が、テレビ会議のため、機器の電源プラグをテーブルタップに差し込んだ際、電源プラグに接続されているアース線の端子を、一緒に挟み込んで差し込んだため、ショートし出火したものです。</p>

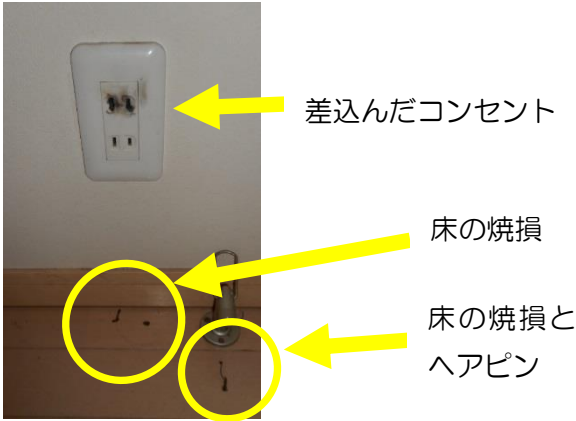
写真 2-1 コンセントの状況		写真 2-2 差込んだヘアピン

事例2 コンセントにヘアピンを差し込んだためショートした火災（5月・江戸川区）			
構造・用途等	防火造地上2階建て 住宅	出火階・箇所	2階・廊下
焼損程度	建物ぼや1棟 床若干、コンセント焼損		
死傷者	負傷者1人		
<p>この火災は、住宅の2階廊下から出火したものです。</p> <p>出火原因は、2階廊下で遊んでいた居住者（7歳男の子）が壁付コンセントに金属製のヘアピンを差し込んだ際、ショートし出火したものです。</p> <p>なお、この火災で居住者は右手掌電撃熱傷（軽症）を負いました。</p>

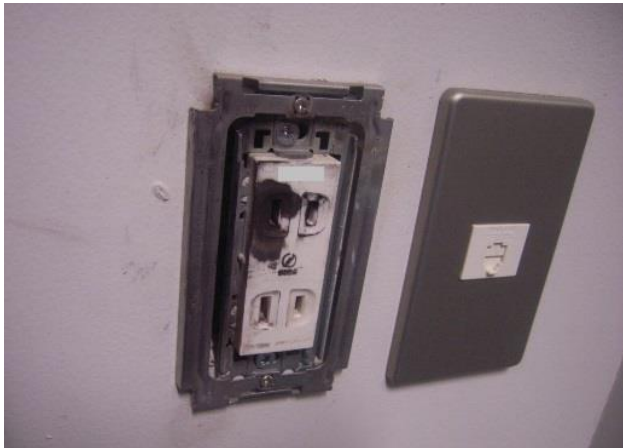
写真3-1 コンセントの焼損状況

出火原因は、清掃員(40歳代男性)が、コンセントカバーが外れていたため、直そうとコンセントに差し込まれた漏電保護タップを動かした際、漏電保護タップの差し刃が金属製のコンセントカバーに接触したため、ショートし出火したものです。

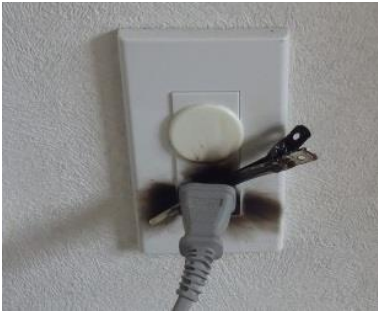
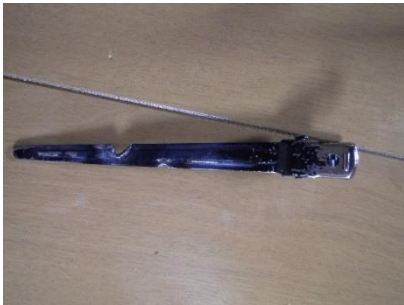
写真4-1 プラグとヘアピンの状況		写真4-2 ヘアピンの焼損状況

事例4 コンセントに差し込んだプラグにヘアピンを差し込みショートした火災 (6月・世田谷区)			
構造・用途等	耐火造地上4階建て地下1階建て 複合用途(共同住宅・物販店舗)	出火階・箇所	2階・居室
焼損程度	建物ぼや1棟 差し込みプラグ1、ヘアピン1焼損		
死傷者	なし		
<p>この火災は、複合用途建物の2階共同住宅の居室から出火したものです。  出火原因は、火元者の子供(1歳6か月男の子)が、コンセントに若干浮いた状態で差し込まれていたテレビのプラグの差し刃にヘアピンを差し込んだため、差し刃間でショートし出火したものです。</p>

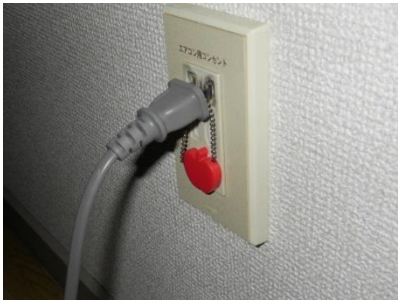
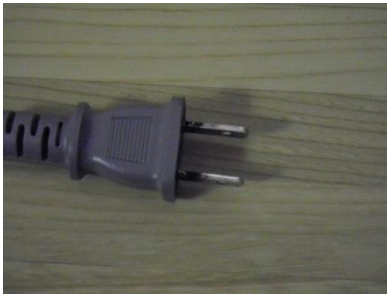
写真5-1 プラグとチェーンの再現状況		写真5-2 プラグの焼損状況

事例5 コンセントに差し込んだプラグにキーチェーンを引掛けてショートした火災 (4月・八王子市)			
構造・用途等	耐火造地上14階建て 共同住宅	出火階・箇所	5階・居室
焼損程度	建物ぼや1棟 空気清浄器の差し込みプラグ1、キーチェーン1焼損		
死傷者	なし		
<p>この火災は、共同住宅の5階居室から出火したものです。  出火原因は、火元者の子供(3歳女の子)が、コンセントに差し込んでいた空気清浄器のプラグの差し刃にキーホルダーチェーンを引掛けたため、差し刃間でショートし出火したものです。</p>

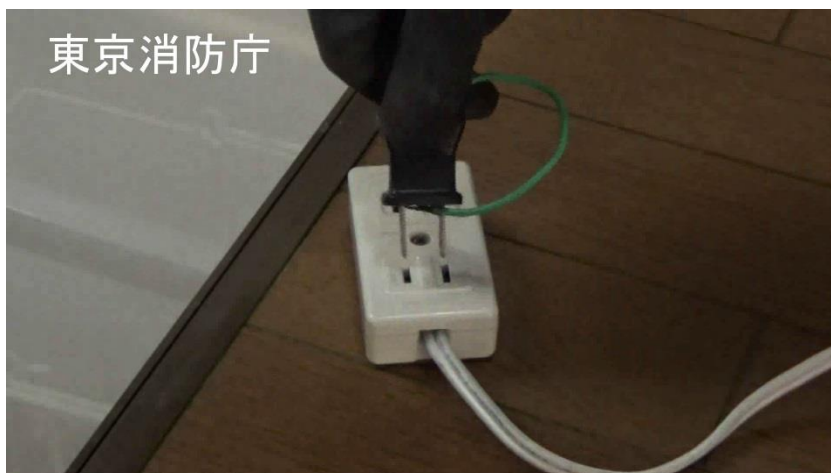
アース線付電源プラグを、テーブルタップに差し込む際、アース線を挟み込んで差し込んだため、ショートした実験映像です。

差し込みプラグの根元にアース線が挟み込まれています。

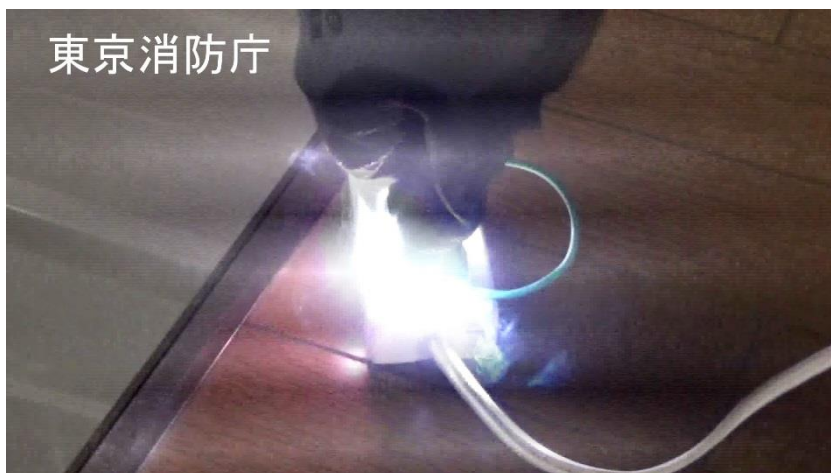
アース線を挟み込んだまま、テーブルタップに差し込んだところでは、スパークしています。

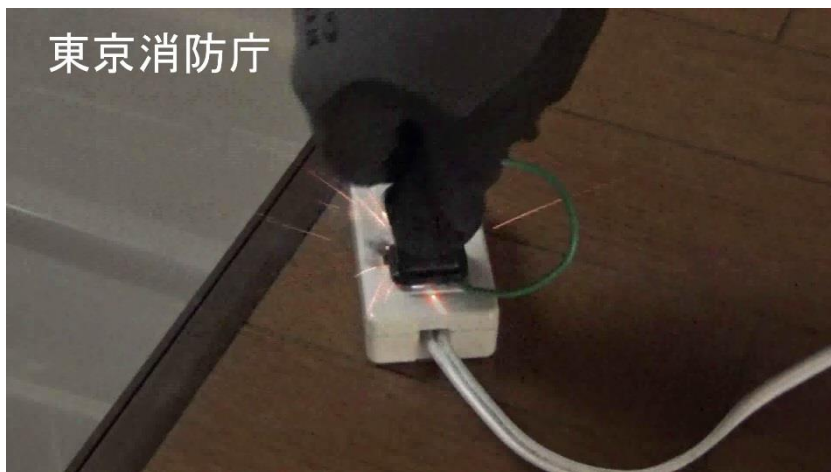
この映像では、テーブルタップの周囲に可燃物がありませんが、周囲に新聞紙やチラシなどの紙があった場合、紙に着火し炎が拡大する危険性があります。

火花が飛んでいます。

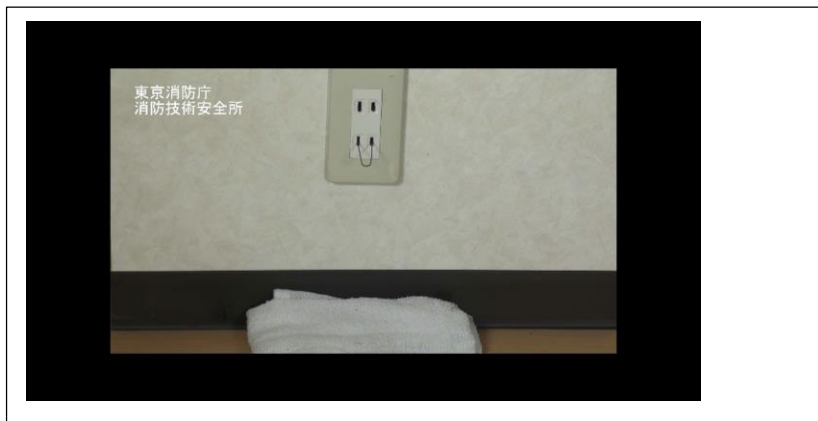
コンセントに差込んだヘアピン (Uピン) がショートし、赤熱した破片が飛び散り、床に置いていたタオルに着火した実験映像です。

ヘアピンを挿入  
しています

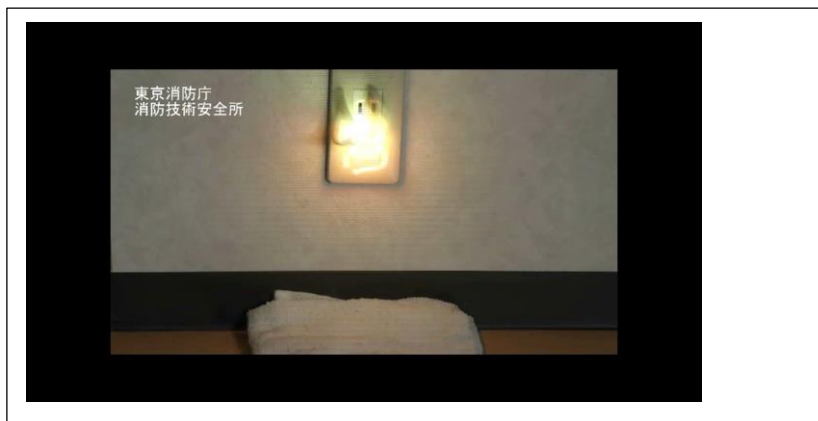
ショートしてい  
ます

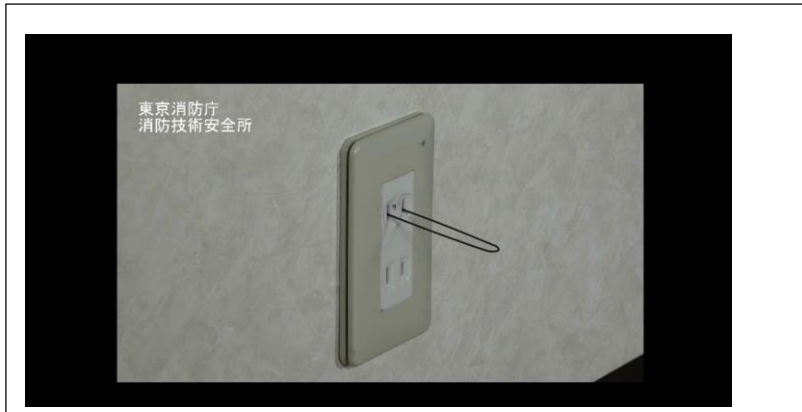
コンセントに挿入したヘアピン (Uピン) が、ショートした実験映像です。

ヘアピンを挿入  
しています

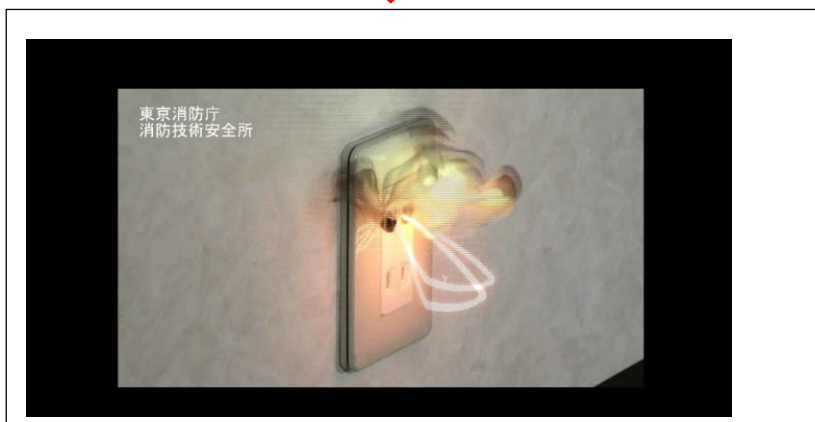
ショートしてい  
ます

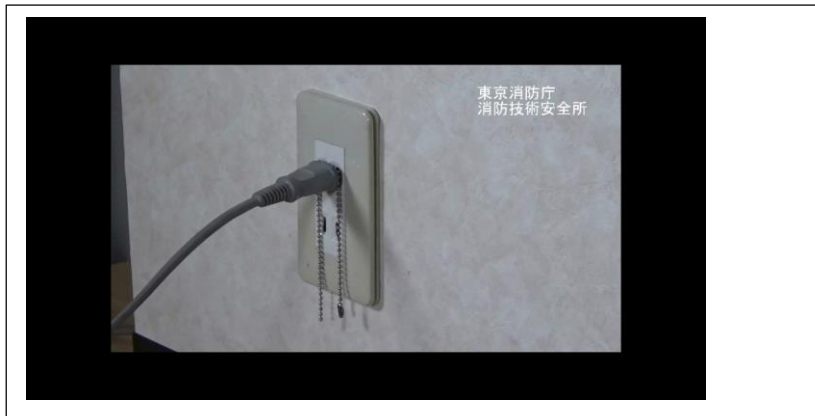
プラグにキーチェーンを挟み込んでコンセントに差し込んでショートした実験映像です。

プラグにボールチェ  
ーンを掛けています

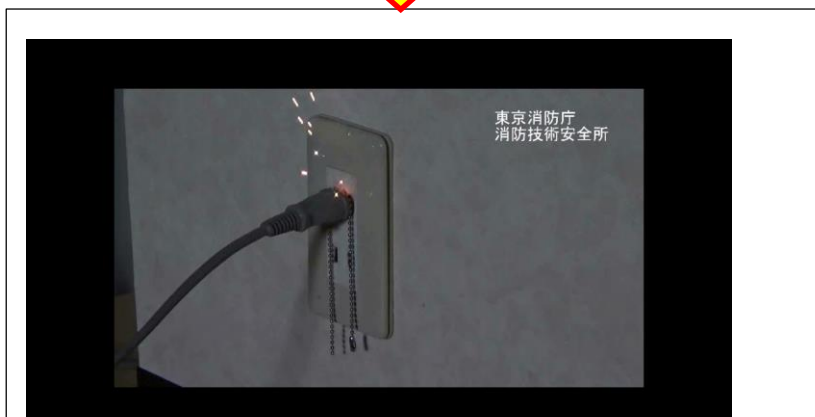
ショートしてい  
ます

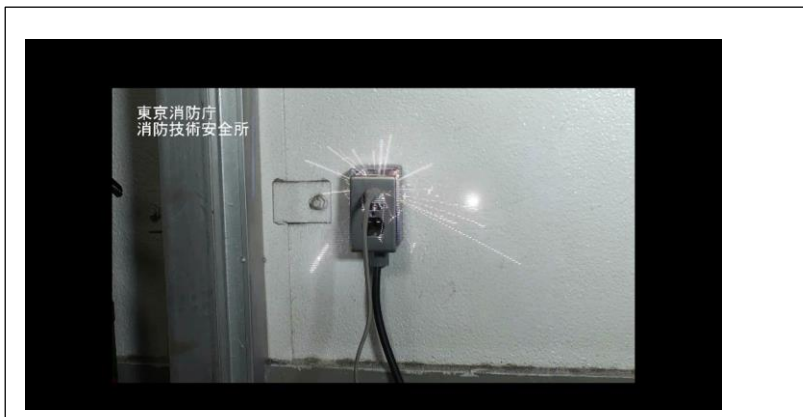
金属プレートが脱落し、ショートしています
