飲食店での火災が急増！

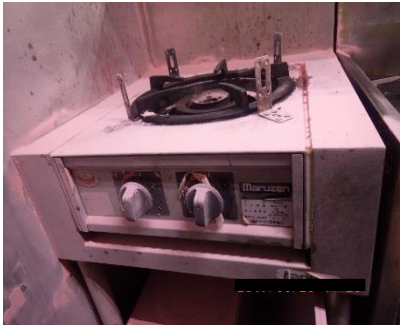
ガスコンロで寸胴鍋に入れた食品を温めるため火をつけた際、**コンロ汁受けに溜まっていた油かす**に着火し、火災となりました。

焼損したガスコンロの状況（写真のピンク色は消火剤の薬剤）

- 油はねや吹きこぼれなどの汚れは、火災発生の原因になります。日々**清掃**を心掛け、出火しない環境を維持することが大切です。
- 天蓋やグリスフィルター、排気ダクトの汚れも火災発生の原因になります。定期的に点検と清掃を心掛けてください。排気ダクトなど、**清掃が困難な箇所は専門業者に依頼**しましょう。
- 設備の設置、更新の際は、点検・清掃が容易な構造とすることで、維持・管理が軽減できます。詳しくは消防署にご相談ください。

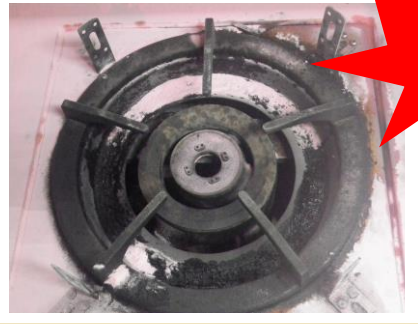
汁受けに燃えて炭化した油かすが付着している状況

油かすがたまっていることが
危険

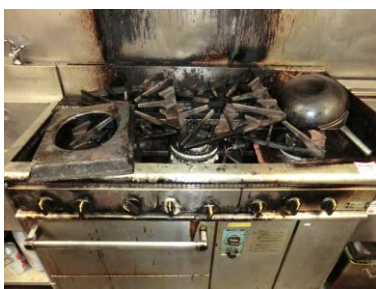
ガスコンロの五徳や汁受け、鍋に付着した**油汚れを落とすため、ガスコンロで焼却**していたところ、油汚れに着火して燃え広がり、設備本体や周囲の壁等を焼損した。

油汚れを清掃目的で
焼却するのは**危険**

バーナーを使用し焼却していた状況

- 清掃は市販の洗浄剤で行い、困難な場合は専門業者に依頼しましょう。
- 設備は正しく使用し、目的外の使用は絶対に行わないことが大切です。

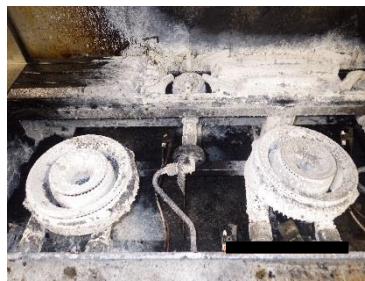
焼損したガスコンロの状況（写真の白い部分は簡易自動消火装置が作動し、噴出した薬剤）

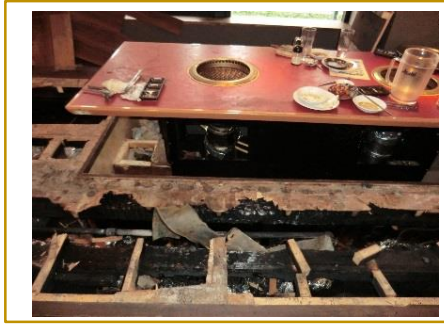
肉を焼いていたところ、火のついた油が無煙ロースターの機器内部に吸い込まれ、ダクト内に溜まっていた油かすに着火し、火災となりました。

客席内下引きダクトが焼損した状況

- 油汚れが付きやすい**機器本体**、**天蓋**、**ダクト入口**は、**日常的に清掃**しましょう
- ダクト内部等で清掃が**困難な場合は**、**専門業者に依頼**しましょう。

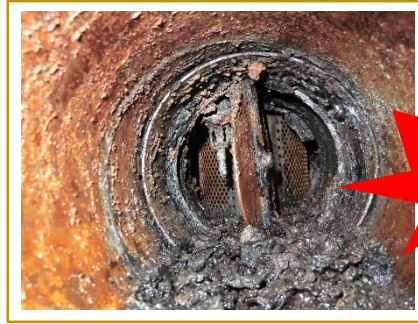
ダクト内の下部に溜まった油かすが焼損した状況
ダンパーは作動していない

清掃と点検を
しないと危険
