平成22年10月25日

ガステーブルのグリル火災にご注意を！

～ 秋（9月～11月）に最も多く発生 ～

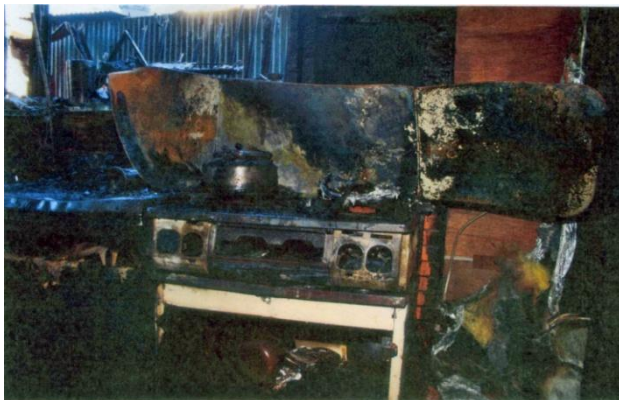
出火原因は、居住者の女性がガステーブルのグリルで鮭の切り身を焼いていたのを忘れて外出したため、グリルの火が鮭の油に着火し出火したものです。

写真 1 出火したガステーブルの状況

- 1 グリルは、こんろ部分と違い炎が見えないので使用していることを忘れやすく、また、消し忘れた際に自動的に消火する装置が付いているものもありますが、使用中はその場を離れないようにしましょう。
- 2 受皿に水を入れて使用する製品の場合、水を入れずに使用すると、魚等から出た油が受皿に溜まって出火する場合があるため、取扱説明書に従って所定の水量の水を入れて使用することが重要です。
- 3 市販されているグリル用の敷石を使用する場合は、取扱説明書に従って使用し、敷石の使用状況により適切な交換が必要です。
- 4 清掃不良のまま使用すると、グリル内に付着した油かす等に着火して出火し、油かすが燃焼を拡大させる場合があるため、こまめな清掃が必要です。

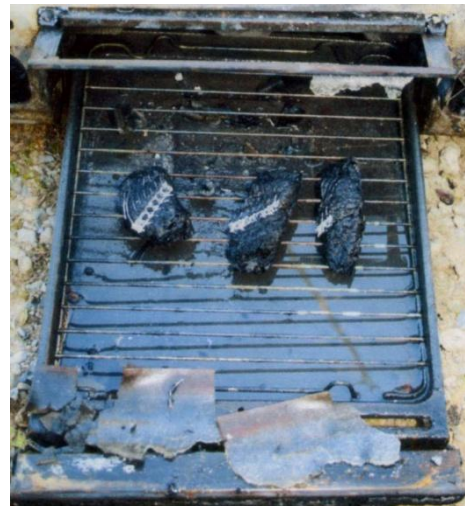
写真 2 グリル内の焼損状況

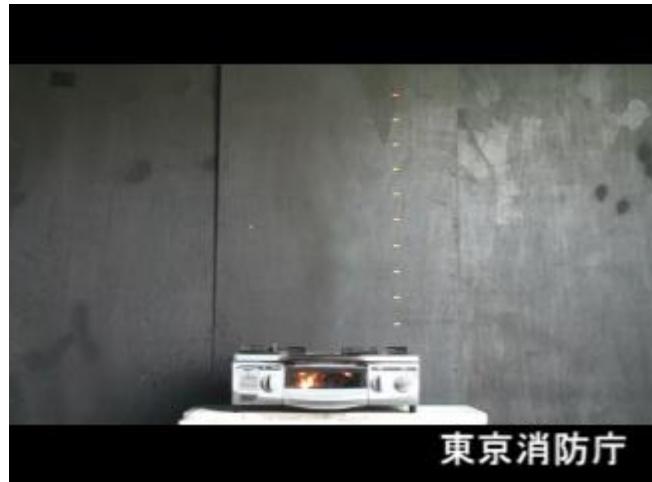
焼き魚を調理中にグリルを消し忘れ、出火に至る状況を実験したものです。

1 食材に着火した状況

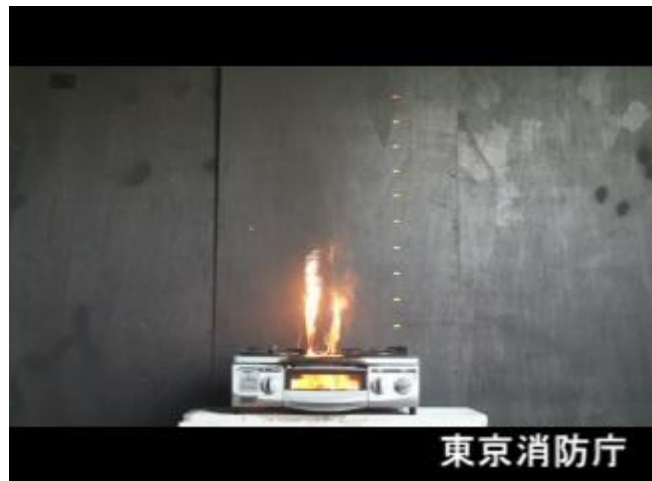
2 火災最盛期の状況

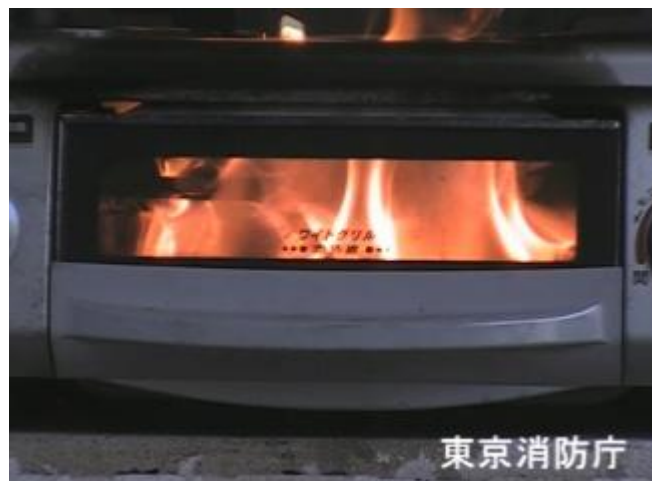
3 グリル内部の状況
