## 長年使用している扇風機の火災にご注意を！

～ 使用後20年以上経過したものが半数以上 ～

## 【火災事例】

### 「長年使用していた扇風機から出火した火災」

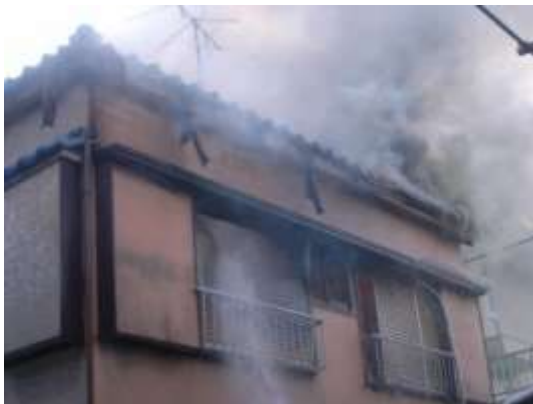
写真1 火元建物の延焼状況

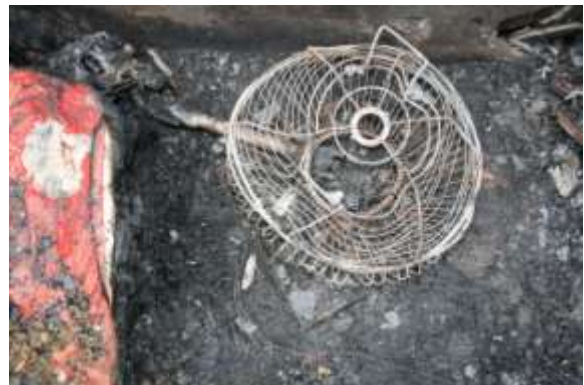
出火原因は、扇風機を長年（20年以上）の使用によりコンデンサが絶縁劣化し、発熱して出火したものです。

写真2 焼損した扇風機の状況

- 1 長年使用した扇風機をお持ちの方は、メーカー、販売店等に製品の状況について相談してください。
- 2 「ファンが回転しない」、「回転が不規則であったり、異音、振動がする」、「モータ部分が発熱したり、焦げくさいにおいがする」等の症状が現れた場合は、直ちに使用を停止し、メーカー、販売店等に点検、修理等を依頼してください。

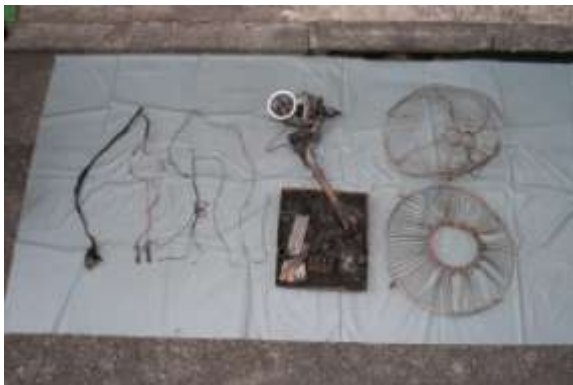
写真3 扇風機の鑑識状況

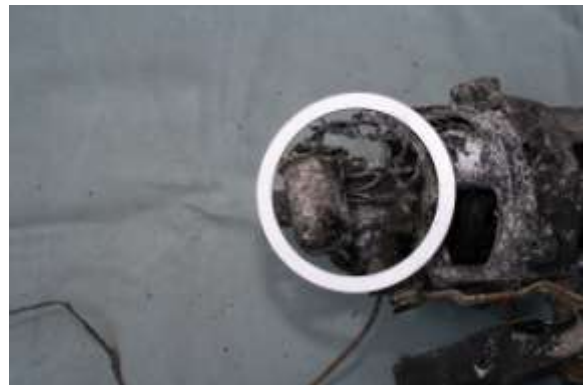
写真4 コンデンサの鑑識状況

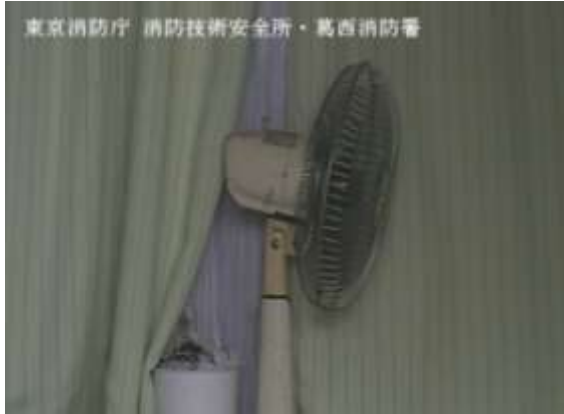
長年使用した扇風機から出火し、延焼拡大する状況を実験したものです。

写真1 出火前の扇風機の状況

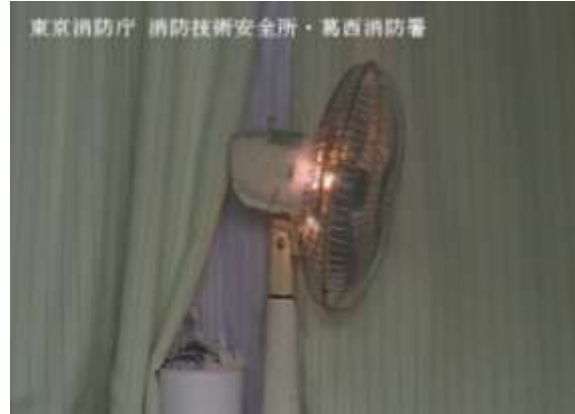
写真2 扇風機内部に、スパークが発生している状況

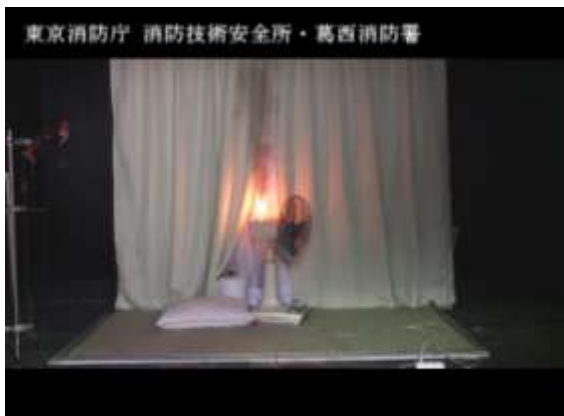
写真3 合成樹脂部分に着火した直後の状況

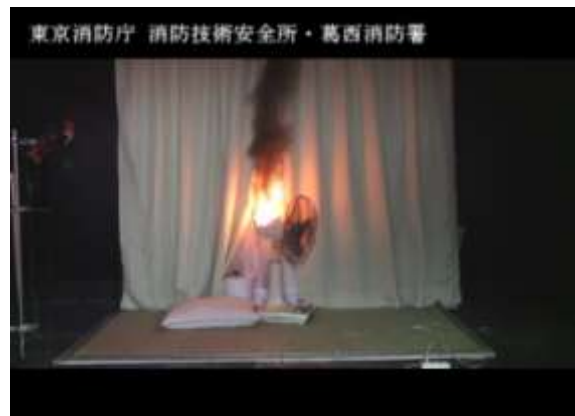
写真4 黒煙を伴い激しく延焼する扇風機の状況

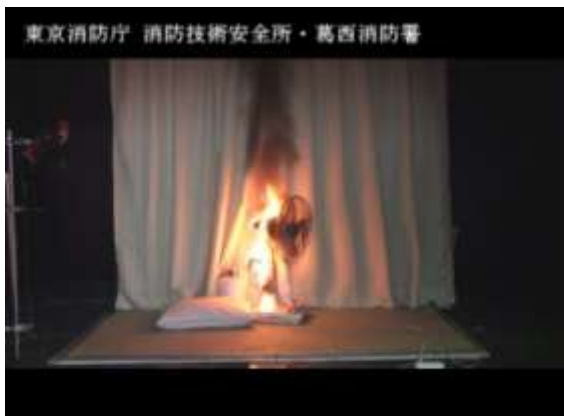
写真5 合成樹脂部分が熔融し、台座に延焼拡大している状況

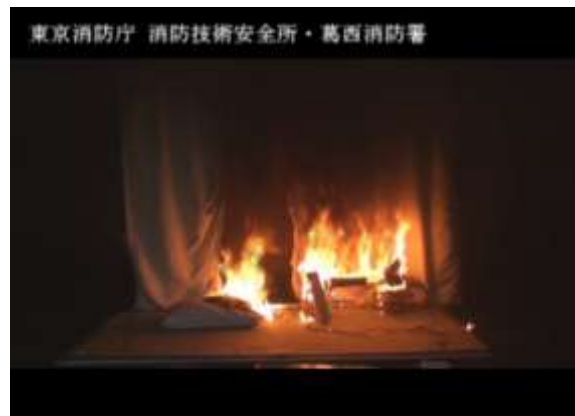
写真6 台座の焼損により扇風機が転倒し、収容物に延焼拡大している状況
