高発ぼうによる耐火建築物の消火実験について

坂 本 英 胤*
 大 熊 順 三**
 立 澤 繁*

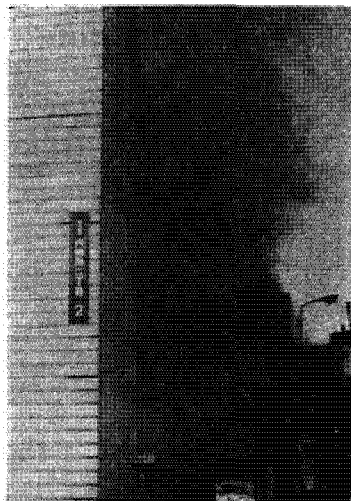
写真3 地下火災実験時の煙状況

火災実験時の煙の状況は写真3のとおりであり実験後における燃焼状況は調理室の60kg、食堂1,40kgの燃料（廃材）は全焼（積み上げた薄板は完全に

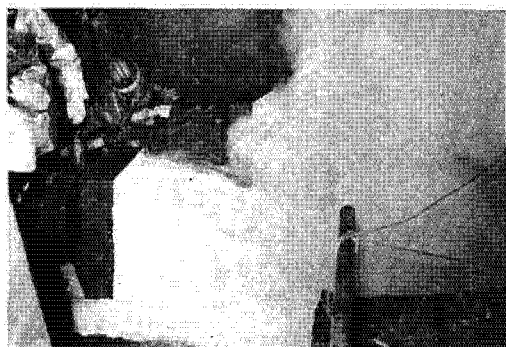
写真4 水流駆動式高発泡器による発泡状況

さらに送ほうを一方に設定したこと、2種類の発泡器4台としたことは、一般地下建築物の入口等も少なく送ほうする場所等も限定されるところから器数を制限したことは、消火状況等からも妥当なものであった。水流駆動式高発泡器による発泡状況は写真4のとおりである。

- (ア) エンジン駆動式高発泡器の送ほう管入口(階段付近)部を密閉できなかったため送ほう圧が下がらなかったこと。
- (イ) 水流駆動式高発泡器によるあわの状況は余りよい状態ではなく比較的低発泡であったこと、またボイラー室から廊下へ出る部分にドアがあり天井からたれ下がり部分があったこと、である。
