## 火災時における建物開口部から噴出する火炎について

Flame spurting from the window of a fire building

## 概 要

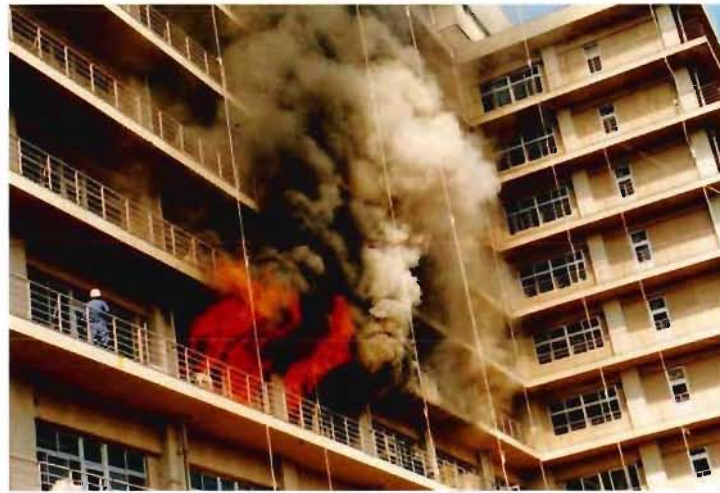
写真1 火災の噴出状況

目視観測等から、火災室からの煙はほとんど直上に上っており、風向による外気温度への影響は少なかったものと思われる。（写真1参照）

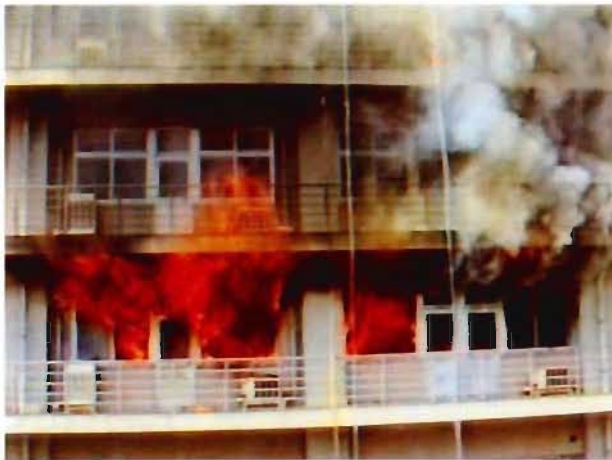
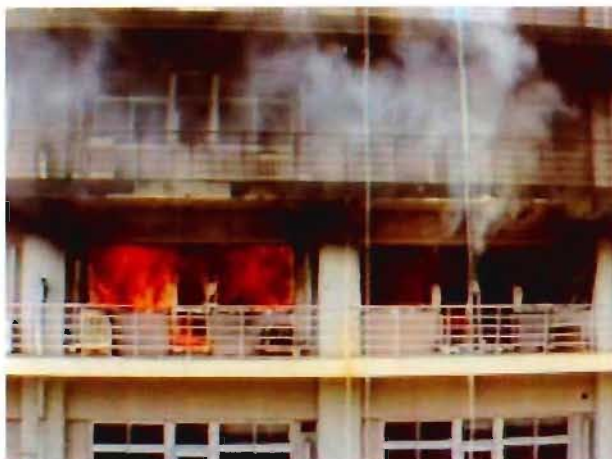
また、写真2-1及び3-1(赤外線映像は写真2-2及び3-2)からも17分以降は、開口部から噴出する火炎が減少しており、放散熱量の多寡は火災室の温度よりも、開口部から噴出する炎の量に依存する傾向が強いことがうかがえる。

写真2-1 火災室の状況 (点火後3分)

写真2-2 火災室の状況 (点火後3分・赤外線映像)

写真3-1 火災室の状況 (点火後21分)

写真3-2 火災室の状況 (点火後21分・赤外線映像)
