消火用ホースの摩耗損傷に関する検証（第2報）

Study on the Abrasion Damage to Fire Hoses (Second Report)

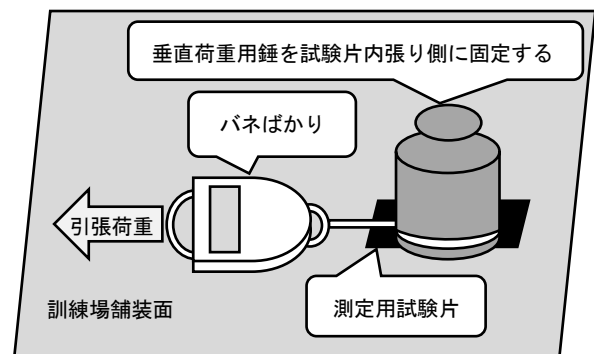
図3 摩擦係数等測定用実験構成

静摩擦係数の測定のための測定用試験片及び垂直荷重用錘を表3に、実験構成を図3に示す。測定用試験片の内張り側に両面テープで垂直荷重用錘を固定し、測定用試験片に一定の垂直荷重をかけた状態で、バネばかりを介して水平に引き、バネばかりの示す引張荷重のピークを静摩擦力とし、静摩擦係数を算出した。測定場所は、各方面訓練場のホース延長場所に該当する舗装面とし、試行回数は5回とした。

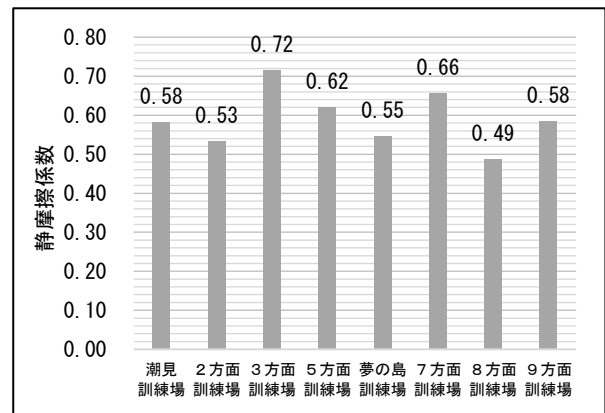
図7 測定用試験片に対する舗装面の静摩擦係数

また、測定用試験片にかかる垂直荷重を5.0kgfとして、引張荷重の平均値から計算された静摩擦係数を図7に示す。静摩擦係数の計算は、式のとおりである。

静摩擦係数の測定結果は、図6より、最少0.49、最大0.72、平均0.59であった。また、引摺りによる摩耗量の測定結果は、表9及び図8より、最少0.043g、最大0.083g、平均0.066gであった。

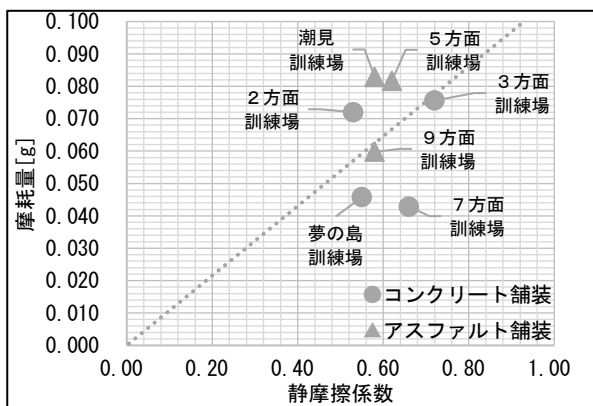
図9 静摩擦係数及び摩耗量の相関

以上の結果を踏まえ、静摩擦係数及び摩耗量の相関を図9に示す。静摩擦係数及び摩耗量の相関係数は0.81であり、今回計測された静摩擦係数と摩耗量の間、ある程度の正の相関関係が認められた。しかし、その一方で、個々に測定された静摩擦係数から、摩耗量を定量的に推測し、ジャケットに対する舗装面の攻撃性の大小を評価するには充分といえるものではなかった。
