平成22年7月9日

低圧進相コンデンサの火災にご注意を！

～ 死者が3人発生しています ～

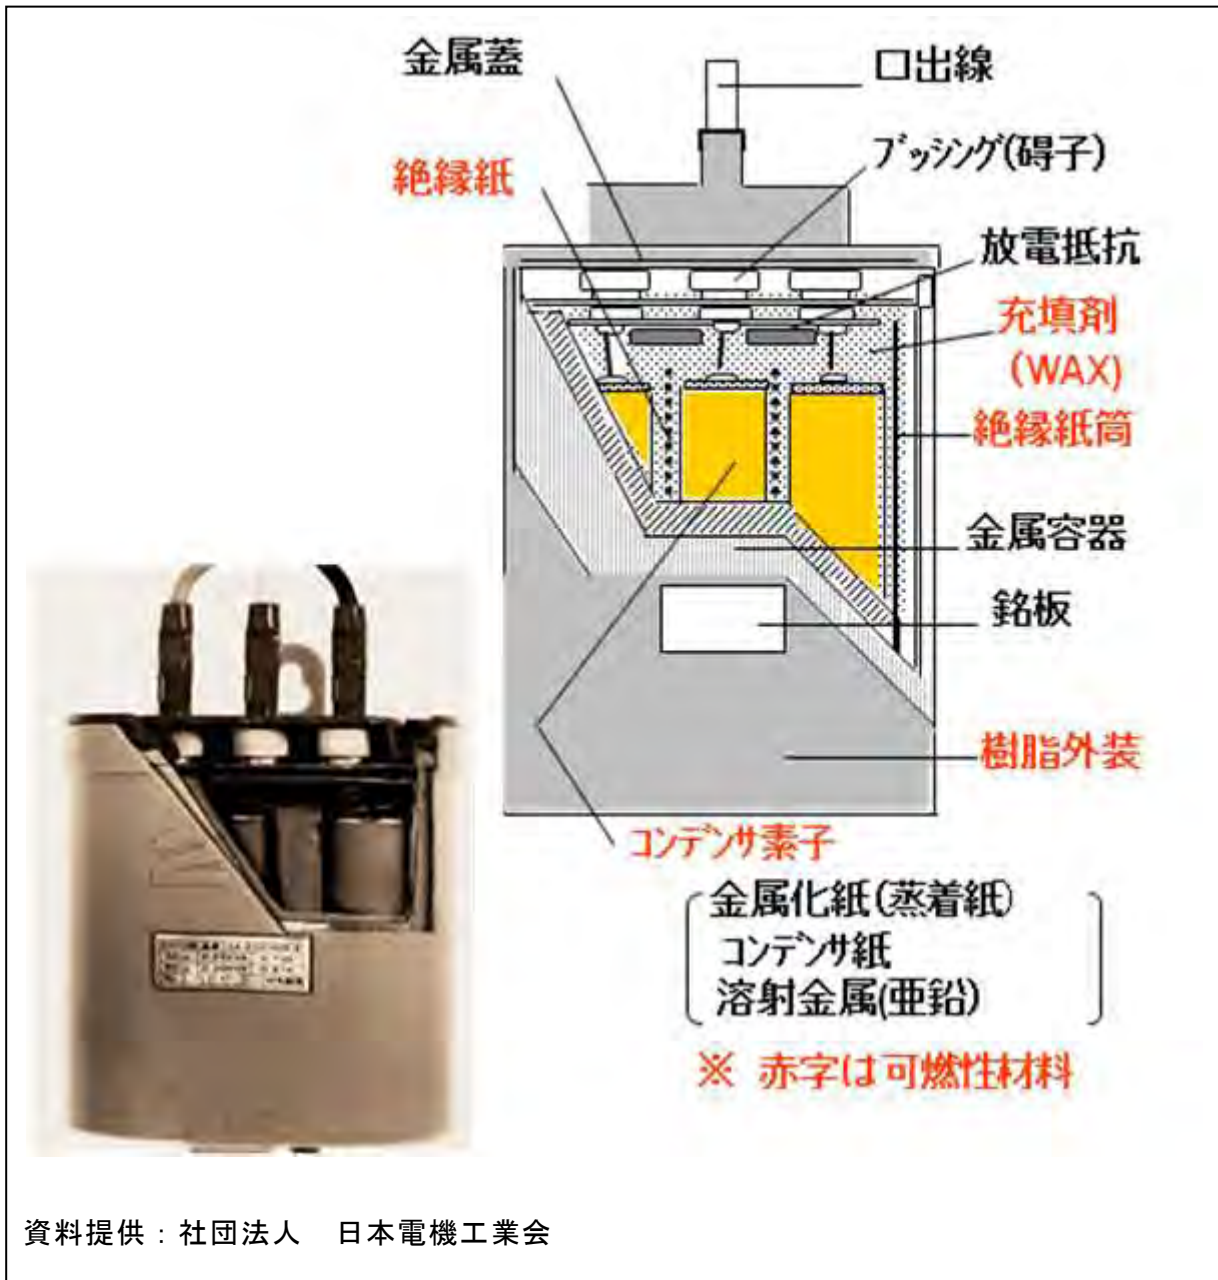
低圧進相コンデンサの構造

低圧進相コンデンサから出火する火災は例年、梅雨の季節から暑さが続く9月にかけて多発し、出火原因のほとんどが永年使用による絶縁劣化により発熱、出火しています。

- ① 低圧進相コンデンサの火災を防ぐためには、機器を使用しない時はメインブレーカーを切り、低圧進相コンデンサに電圧がかからないようにすることが推奨されます。
- ② 特に、昭和50年（1975年）以前に製造された製品（使用期間約35年）には保安装置が内蔵されていないため、被害が拡大する危険性がありますので使用の停止や交換することなどがが必要です。
- ③ 概ね10年以上経過したものは、専門業者による点検を受け、計画的に交換することが推奨されます。
