## 耐火造二階建片廊下形式建物火災実験

Fire Test in a Two-story, Concrete Building with Several rooms along the Corridor

We performed a fire test in a two-story, concrete building with several rooms along the corridor and obtained the following results

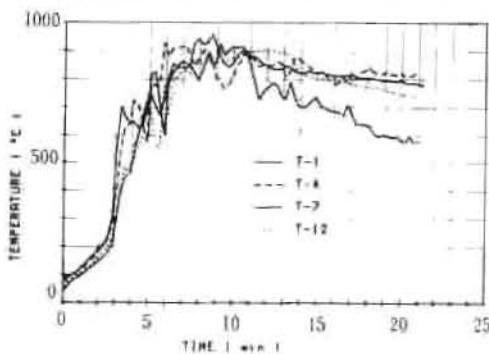
グラフ1 温度(点火室)

$T_1$ 、圧力測定位置天井付近温度  $T_7$ 、南側ガラス戸天井付近温度  $T_{12}$  の測定結果をグラフ1に示す。 $T_1$  は点火後3分頃急上昇はじめる。4分頃一時的に低くなるがその後、5分10秒のフラッシュオーバー発生時まで上昇している。 $T_7$  についてもほぼ同じ傾向を示している。 $T_{12}$  はやはり3分頃に上昇をはじめているが、フラッシュオーバー発生後に各温度とも等しくなる事から、火災が成長しはじめてから2分程度で、火点室全体が燃焼状態になったと判断できる。最高温度は950°Cを越え、フラッシュオーバー後の火災室内温度は、各点とも消火開始時まで約800°C~900°Cであった。また、5分直後のフラッシュオーバー発生後に、1~2分間の一時的な温度降下現象が見られた。

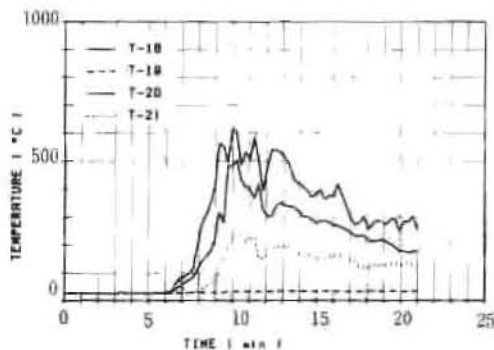
グラフ2 温度(廊下)

した  $T_{18}$  から  $T_{21}$  の測定結果をグラフ2に示す。火点室から5m離れた  $T_{20}$  は10分頃に500°Cを示している。目視観測者は「立つと熱いので姿勢を低くしていた。」と報告しており、身体を低くして避難することは、身体を守るという意味でも非常に大切なことがわかる。その頃火点室から15m離れた  $T_{21}$  の測定値は200°C前後であり、廊下を流れる熱気流の危険性を示している。なお、火点室直前の  $T_{18}$  は、熱電対が短絡したため、測定不能であった。

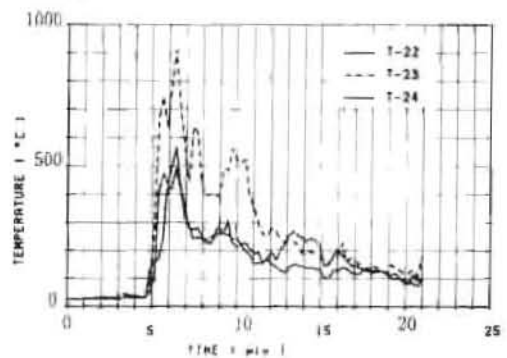
グラフ3 温度(2階ベランダ部分)

上階の温度は、 $T_{22}$  から  $T_{24}$  までの位置で測定した。測定結果をグラフ3に示す。急激な温度上昇は約5分後におこり、ちょうど南側開口部から火炎が噴出したときと同時であり、火炎温度を測定しているものと考えられる。約6分から11分頃までの高温区間は、二階ベランダの布団が燃焼しているときであり、その後温度が降下しているのは布団が燃え尽き、かつ2階室内に延焼しなかったことを意味するものである。

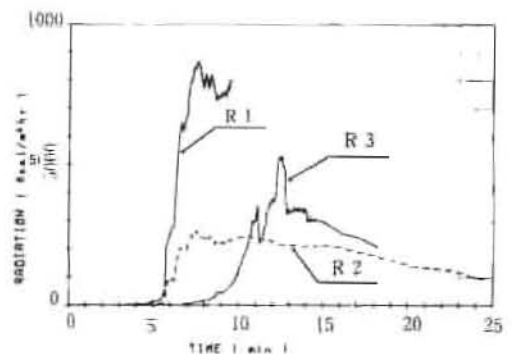
グラフ4 放射線

放射熱の測定結果をグラフ4に示す。建物南側に設定した放射計 R<sub>1</sub> と R<sub>2</sub> の値は、フラッシュオーバーの直後に急激に上昇している。また、その時南側開口部から 5m の位置にある R<sub>1</sub> の値は 8,000Kcal/m<sup>2</sup> h, 10m の位置にある R<sub>2</sub> の値は 2,000kcal/m<sup>2</sup> h 程度であり、いずれも実験終了時まであまり変化を示していない。人間が耐えられる放

射熱の限界値は、1,800kcal/m<sup>2</sup> h 程度とされており、本実験における放射熱強度は、10m 離れていてもなお、人間にとって耐えがたい値であったと言える。

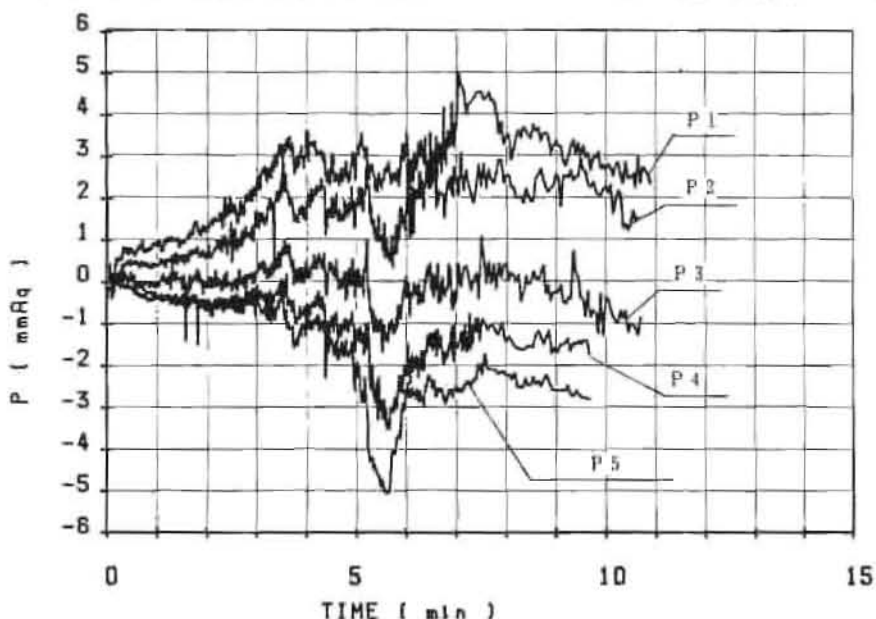
グラフ5 圧力

圧力の測定結果をグラフ5に示す。圧力差は点火後5分30秒で、最高約7mm Aq に達している。圧力は点火からフラッシュオーバー発生時まで上昇しているが、3分30

秒頃、4分20秒頃、4分40秒頃と何回か突然下がっている。これは目視その他のデータよりそれぞれ、カーテンの落下、窓ガラスの破損の時間と一致していることから、これらに起因した現象と考えられる。

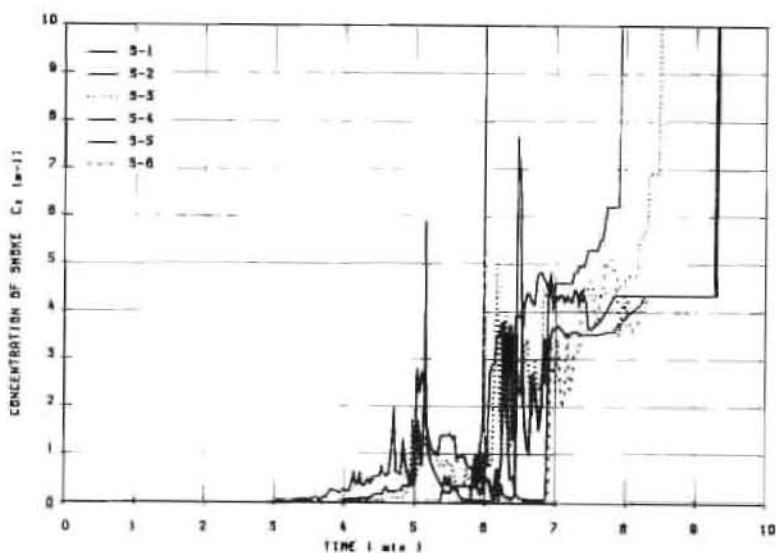
グラフ6 煙濃度

煙濃度測定結果をグラフ6に示す。煙濃

度は、点火から5分後に火点室直前の廊下に設置した $S_2$ の値が上昇し、濃煙が廊下へ噴出したことが分かる。これは、フラッシュオーバーにともなう開口部の拡大と時間的にほぼ一致している。

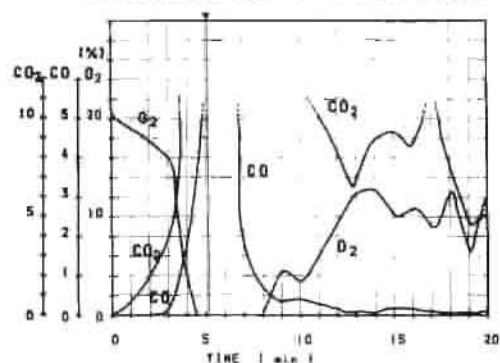
グラフ7 ガス濃度

ガス濃度の変化から、点火後3分に火災が急速に拡大し始め、それにつれ酸素が欠乏し一酸化炭素ガス濃度が急上昇したものと理解できる。
