# 消防装備に関する技術改良・検証

# 消火用ホースの摩耗損傷に関する検証

鈴木 嘉明\*, 山口 敦史\*, 町井 雄一郎\*

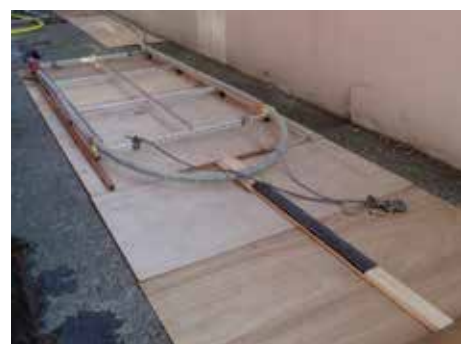
図6 摩耗実験機

図6に示す摩耗実験機に 0.5MPa で送水した標準ホース及び強化ホースを設定し、ホースの腹部に対する摩耗実験を行った。この際、実験条件を一定とするため、ホースの摩擦箇所にかかる荷重は 2.0 kg とし、長さ 1m、幅 8 cm の摩擦面上を、ホースの縦糸に直交する方向に往復して引き摺ることにより摩擦した。この摩擦面は、消防用ホースの技術上の規格を定める省令第 17 条の試験で用いられる JIS R 6253 に定める耐水研磨紙で研磨材の粒度が 100 番のものを貼り付け作成した。

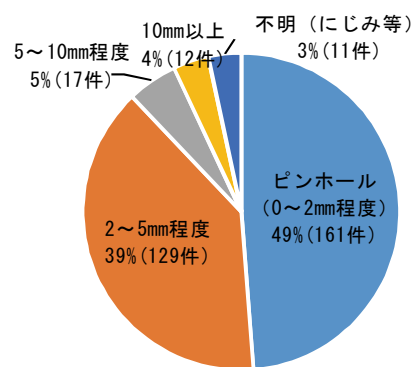
図 12 訓練時の穴の大きさ別割合

図 11 には災害時に発生した漏水箇所の穴の大きさ別割合、図 12 には訓練時に発生した穴の大きさ別割合を示す。どちらもピンホール～5mm程度までの小さい穴の割合が高いが、5mm以上の大きい穴については災害時 18%であ

り、訓練時9%と比較して高い割合を示した。大きい穴に対しては漏水バンドによる応急処置の効果が薄く、筒先圧力及び送水量の低下が引き起こされ、活動隊員を危険に晒す可能性が高い。一般的に訓練よりも災害活動におけるホース交換は困難であることから、災害活動時のジャケット損傷防止に十分留意する必要がある。

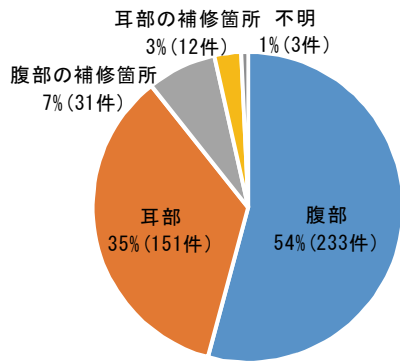
図 13 漏水箇所別割合

図 13 に示すとおり、ホースの漏水箇所の内訳は腹部 54%が最多であり、次いで耳部 35%、腹部の補修箇所 7%、耳部の補修箇所 3%であった。

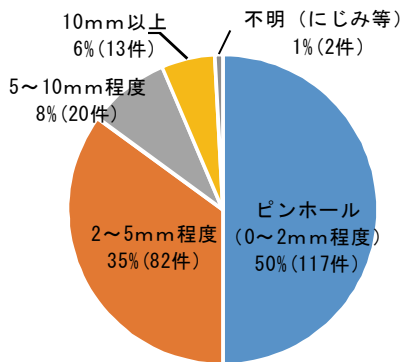
図 14 腹部の穴の大きさ割合

また、図 14 に腹部の漏水箇所の穴の大きさ別割合、図 15 に耳部の漏水箇所の穴の大きさ別割合を示す。どちらもピンホール～5mm程度までの小さい穴の割合が高いが、5mm以上の大きい穴については腹部 14%となり、耳部 6%と比較して高い割合を示した。以上のことから、腹部の方が耳部に比べて漏水が発生しやすく、且つ大きい穴が開きやすいことがわかった。

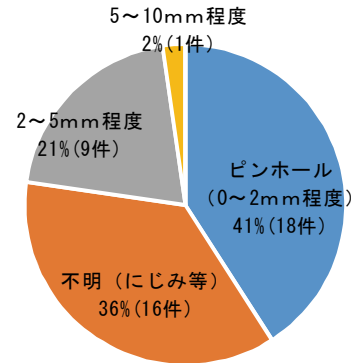
図 16 補修箇所から漏水した場合の穴の大きさ別割合

図 13 に示したとおり、ホースの補修箇所から再度漏水した割合は、腹部及び耳部の補修箇所合計で 10%であった。その際の穴の大きさは図 16 に示すとおり、ピンホール (0~2mm程度) 41%が最多であり、次いで不明 (にじみ等) 36%、2~5mm程度 21%であった。ピンホール～5mm程度までの小さい穴はホース内圧による噴水が補修布を貫通した結果であると考えられ、にじみは補修布とジャケットの接着の隙間を通して漏水したものと考えられる。5mm～10mmの大きな穴は2%と低い割合を示したことから、補修箇所から再度漏水する場合は、にじみ及び比較的小さい穴からの漏水となる傾向があることがわかった。
