プレキャストコンクリート住宅火災実験の結果について

長谷川 浩 治*
 小 島 正 臣**
 鳥 井 四 郎***
 加 藤 尊 明****

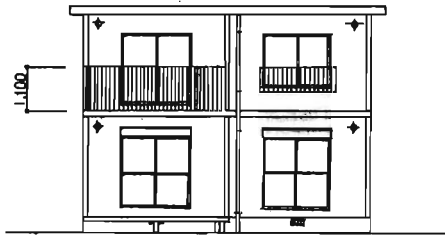
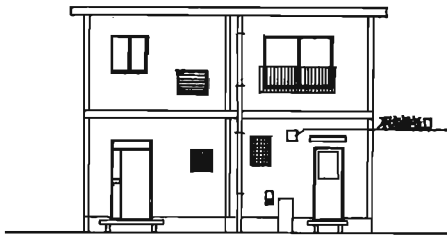
図2 建物立面図

南側立面図

東側立面図

北側立面図

西側立面図

- 1) 構造……耐火造(建設大臣性能認定工業化住宅一C-1374-3)
- 2) 種別……二階建独立住宅(立面図図2, 平面図図3, 断面図図4参照)
- 3) 可燃物量……表2参照

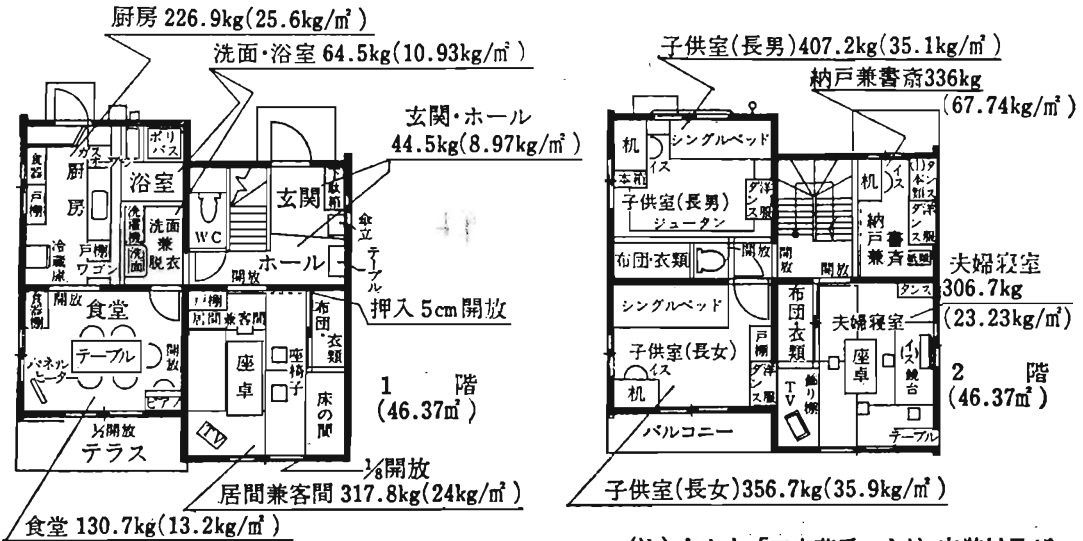
図5 家財等(火災荷重)配置図

「開放」と記入のない開口部は、すべて閉鎖した。

(注) 上表中、「固定荷重」とは、内装材及び押入等を示す。
プラスチック類の荷重は2倍とした。

- 2) 部屋名及び家具配置等 図5参照

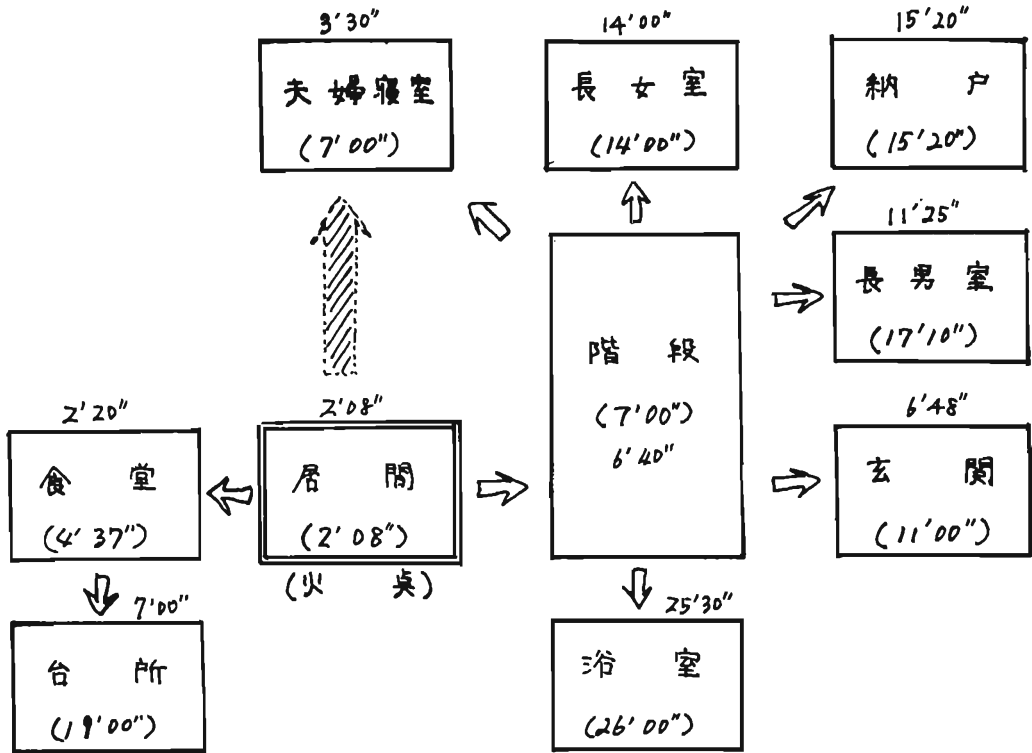
図8 燃焼経路図

図8は火災の拡大径路を室内からの噴炎が確認された時間と窓ガラスの破壊を確認した時間並びに室内温度変化から推定して図示したものである。長女室はガラスが破壊すると同時に噴炎が確認され、室内温度も急上昇し(図6参照)、典型的なフラッシュオーバーが観測された。他方、夫婦寝室ではガラスの破壊が起きた時と室内からの噴炎が確認された時とに大きな時間的ずれがあった。このタイムラグはガラスの破壊が内

部からの加熱によって生じたものではなく、比較的早い時期に一階火点室から外部へ噴き上げる火炎によって生じたためにみられたものである。このことは、ガラスが破壊した時点での室内温度が極めて低いことからもうかがうことができる。夫婦寝室での燃焼はガラスが破壊したため徐々に炎上してゆく加熱延焼型となった。各室の室内が炎上する直前の火炎雰囲気をもとめると、概ね次のとおりであった。

- ・ 数値はガラスが割れた時間
- ・ ()内は噴炎が認められた時間
