消防ホースの効果的修繕方法について(第1報)

1. はじめに

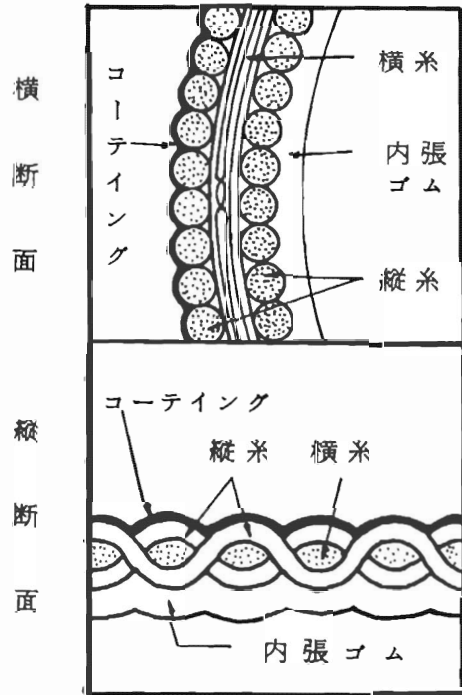
図1 ホース構成図

現在、当庁で使用しているホースは、図1の通り表面はジャケットと呼ばれる合成繊維の横糸と縦糸で編成され、ジャケット表面には、路面等との摩擦や、劣化防止、及び繊維への吸水防止のため合成樹脂製のコーティングといわれる被覆がなされている。最近のホースジャケットの繊維には、縦糸にビニロン、横糸にテトロンあるいは、縦糸、横糸ともにテトロンが使われている。

内面は、ジャケットに密着して、水漏れを防止する内張ゴムといわれる薄い天然又は、合成ゴムが接着されており、材質厚みは、メーカーによ

て異なるが、厚みは0.7mm程度のもが多い。

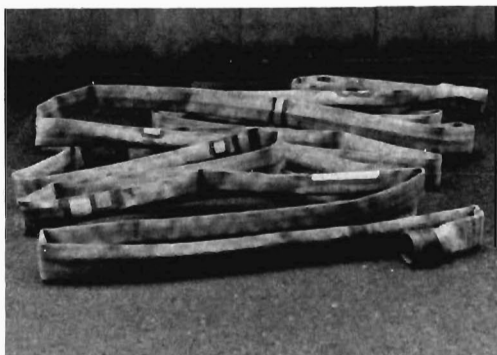
写真1 消防署で使われていたホース

写真1は、消防署で修繕しながら使っていた損傷個所の多い50mmφホースの例で、1本のホースに約20個所のパッチが張られているものである。

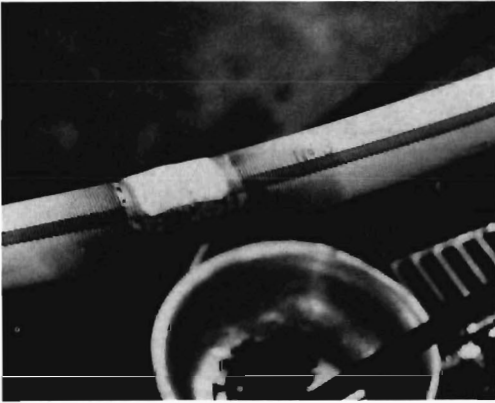
写真4 パッチ周辺へにじみの状況(着色水)

にじみとは、ジャケット表面に水が浸透してくる状態、噴水とは、パッチの周囲、または、表面から糸状の噴水が出る状態、剝離とは、噴水量が多く、激しくなった状態。

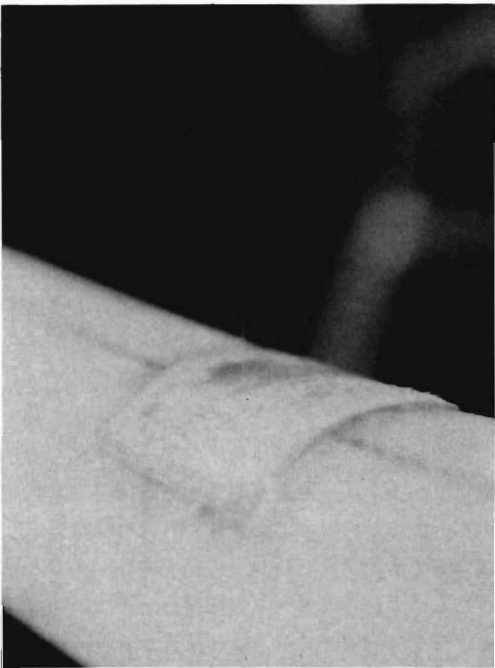
写真5 パッチから噴水の状況
