住宅の外壁構造と小屋裏延焼の関係に関する検証 (その2)

—各外壁構造の燃焼性状と結果—

概要

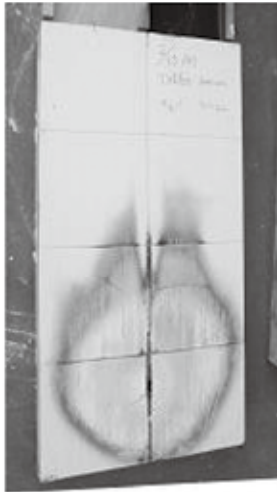
写真1 試験体の様子
実験No. 1 基本設定

検証後の試験体の様子について、写真1をみると、加熱位置を中心に同心円状に変色していた。外装材を取り外した状態について、写真2をみると、加熱位置を中心にグラスウールが溶融していた。また、間柱付近、通気層上部付近にはグラスウールが変色していない部分があった。さらにグラスウールを取り外した状態について、写真3をみると、加熱位置付近の柱が最も炭化していた。また、柱側面から上桢に沿って炭化していた。

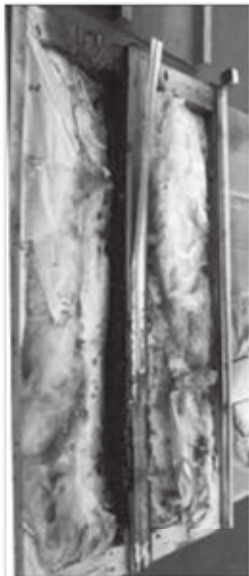
写真4 外装材取り外し
実験No. 8
充填断熱 厚さ 75mm

外装材を取り外した状態について、写真4をみると、柱の側面に沿って炭化していた。グラスウールは上部で溶融していなかった。

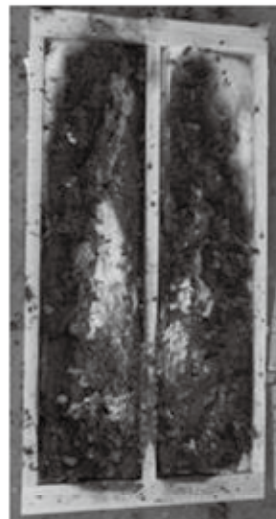
写真9 外装材取り外し
実験No. 13
枠組工法

検証後の外装材を取り外した状態の試験体について、写真9をみると、通気層全面で炭化していた。木材である構造用合板を、通気層に面して全面に張り付けているため、加熱により通気層全面で燃焼、高温になり、類焼要因発生時間が短くなったと考察した。

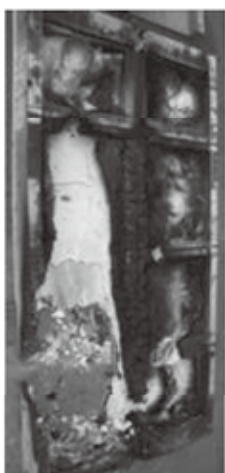
写真12 外装材取り外し
実験No. 15
横張り通気胴縁

さらに、検証後の試験体について、延焼経路と考えられる柱付近の延焼状況について、写真 12 をみると、加熱位置付近の柱は炭化していたが、通気層上部では炭化していなかった。

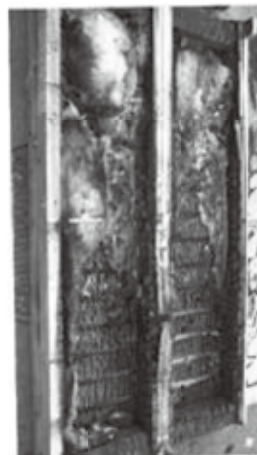
写真14 外装材取り外し
実験No. 17
内装モルタル仕上げ

また、目視により時刻約45分に外装材が亀裂落下したことを確認した。さらに、検証後の外装材を取り外した状態の試験体について、写真14をみると、外壁内のラスモルタルを固定するため、全面に張り付けた木摺下地が炭化していた。
