## 第6章 まとめ及び提言

東京消防庁では、電気火災の抑制方策について、有識者等による具体的な検討等を行うため、(一社)日本電気協会を事務局として、平成27年度に「電気火災の抑制方策に関する検討部会」を設置し、2か年にわたって調査・検討を重ねてきた。

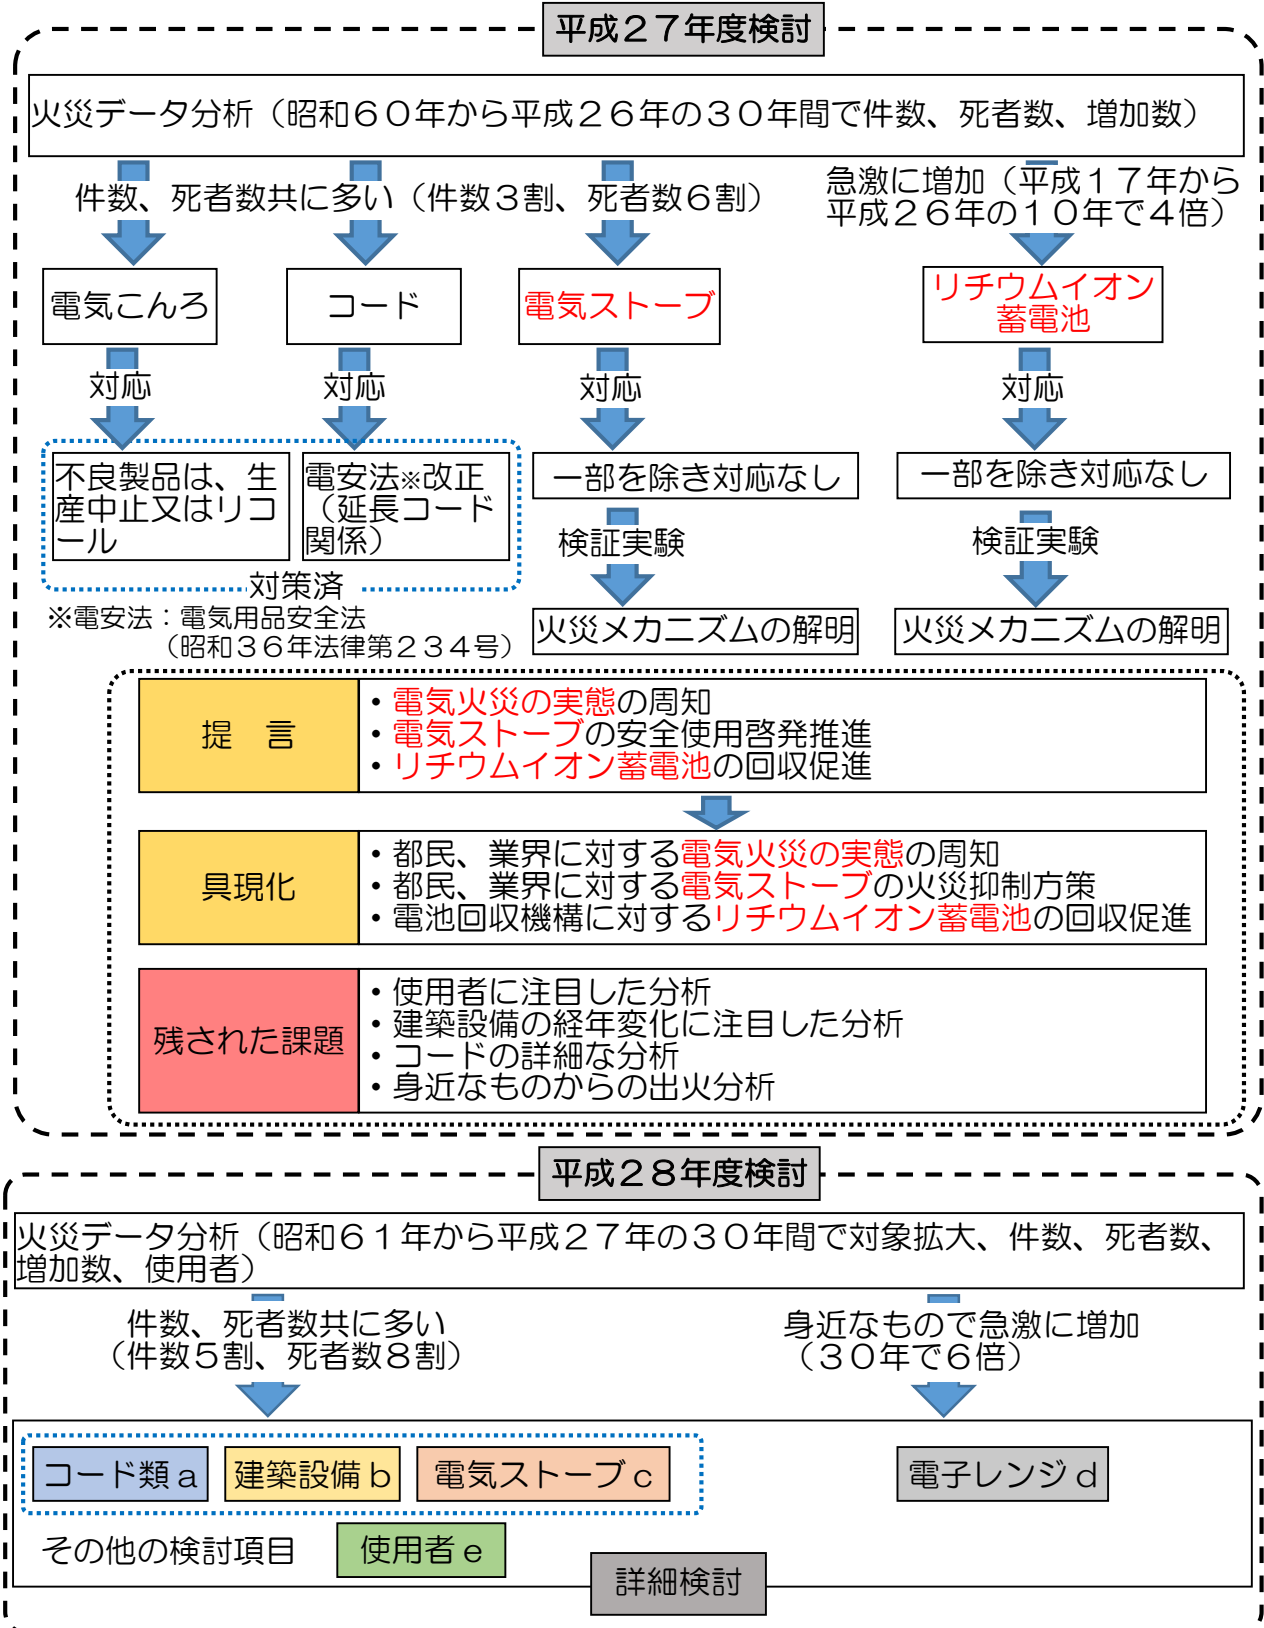
図6-1 検討経過

2か年の検討経過は、図6-1のとおりである。

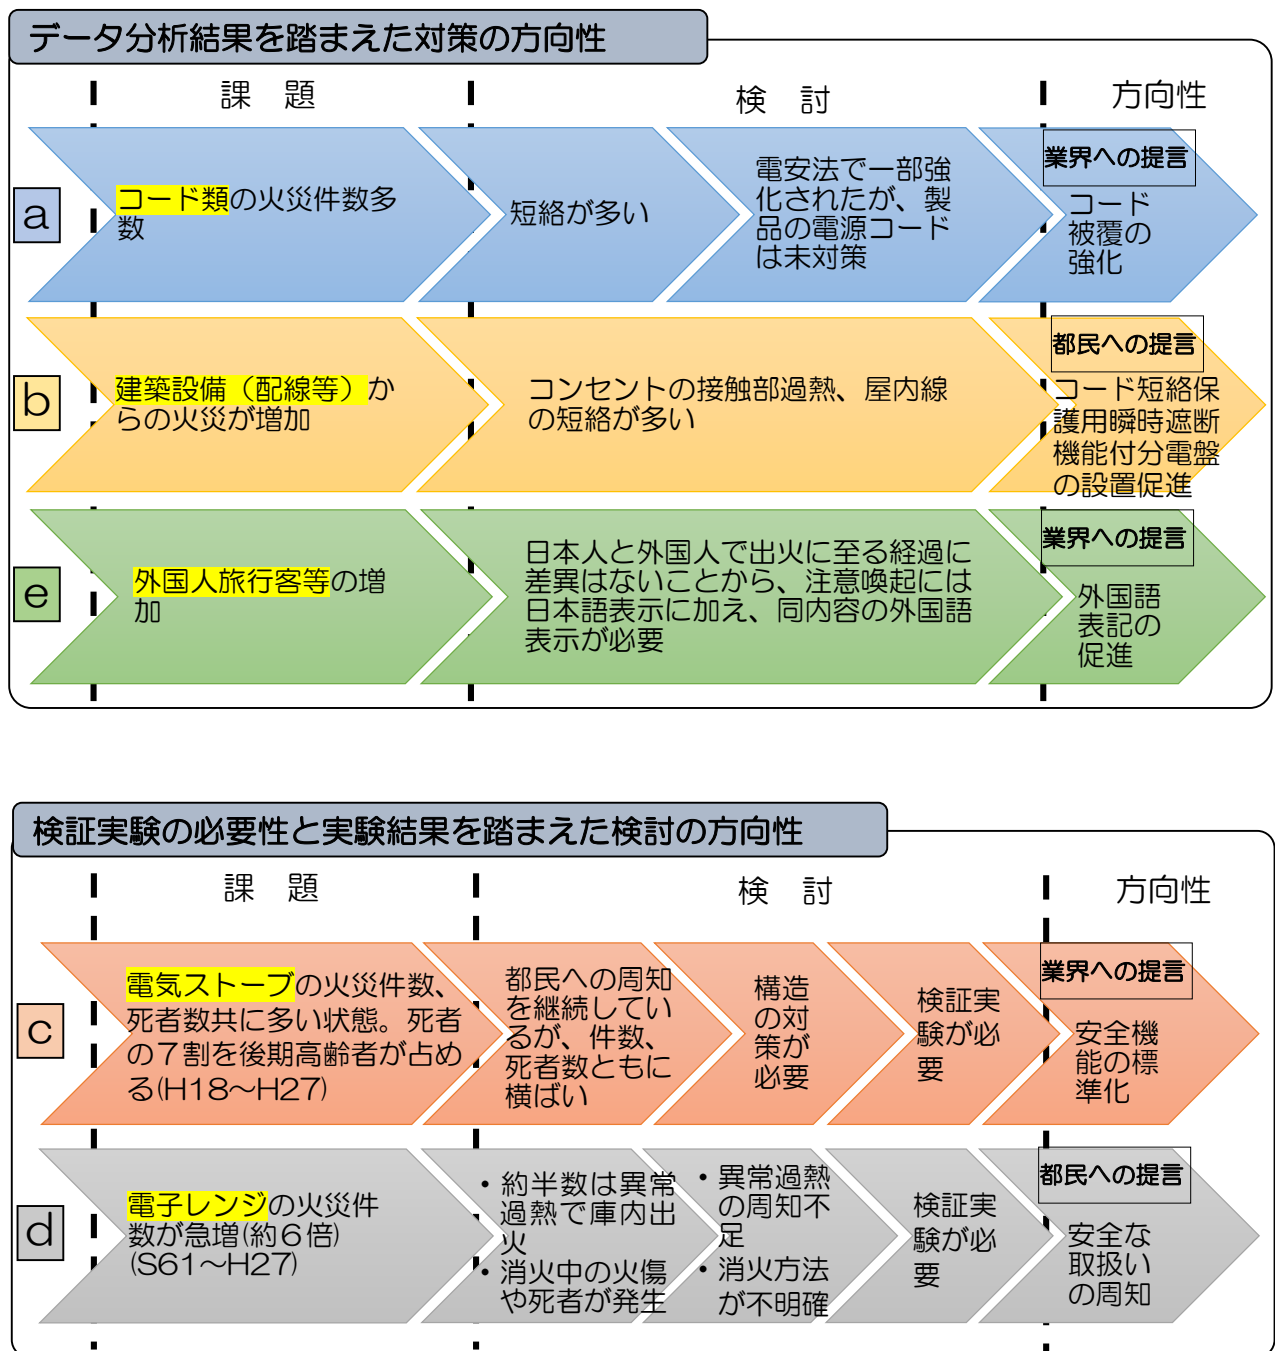
図6-2 データ分析結果及び検証実験を踏まえた対策の方向性

また、データ分析結果を踏まえた対策の方向性及び検証実験の必要性と実験結果を踏まえた対策の方向性は、図6-2のとおりである。

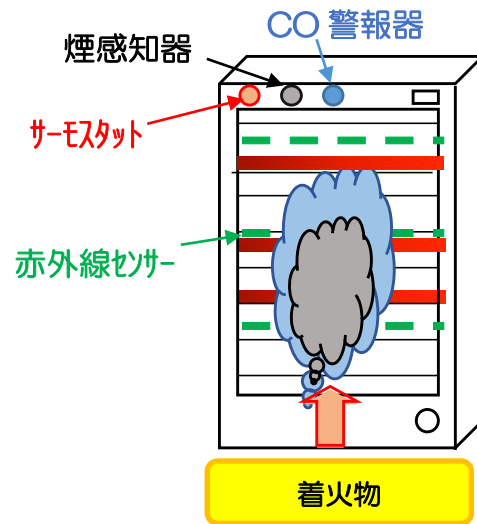
図6-3 電気ストーブ実験イメージ

実験に使用する安全機能は、

- ・サーモスタット（温度により作動するスイッチ）（実機あり）
- ・煙感知器（実機なし）
- ・CO警報器（実機なし）
- ・赤外線センサー（実機あり） の4種類とした。

着火物は、布団（羽毛）及び衣類（綿100%のパジャマ）とした。

- ① 安全機能がない場合の温度、煙の濃度、COの濃度の計測
  - ② 安全機能が作動し電源遮断した場合の温度、煙の濃度、COの濃度の計測
  - ③ 赤外線センサー付き電気ストーブの有効性の確認（作動時間等）
- の内容で行うこととした。

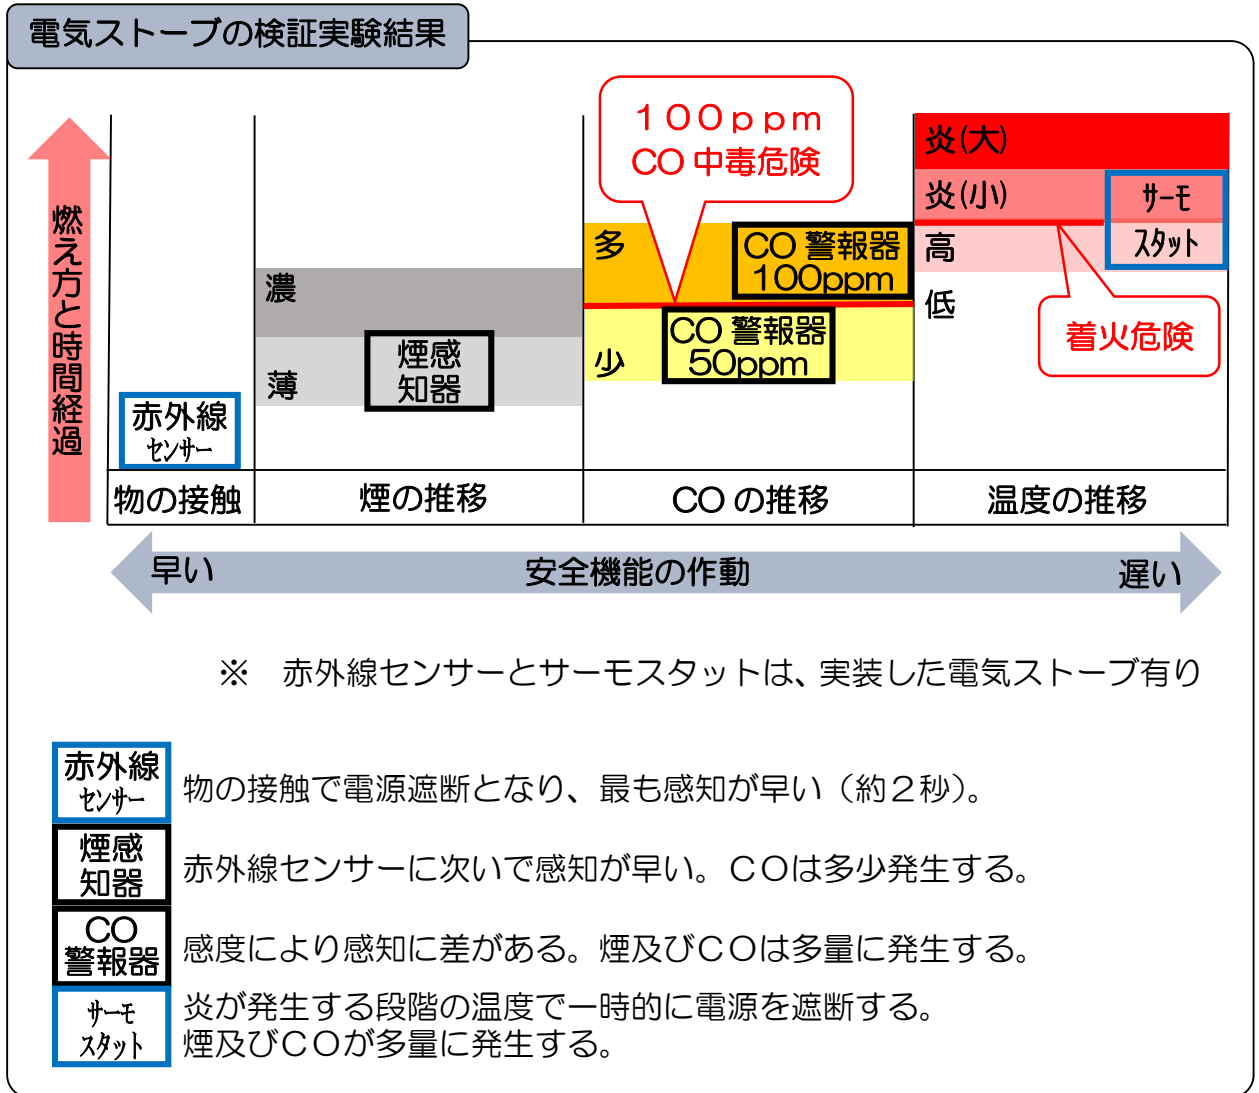
図6-4 電気ストーブの安全機能による有効性の検証実験結果

安全機能の有効性の検証実験結果は、図6-4のとおり。

① 安全機能による電源遮断の標準化が必要である。

② 赤外線センサーや煙感知による電源遮断機能の実装に向けた検討が望まれる。

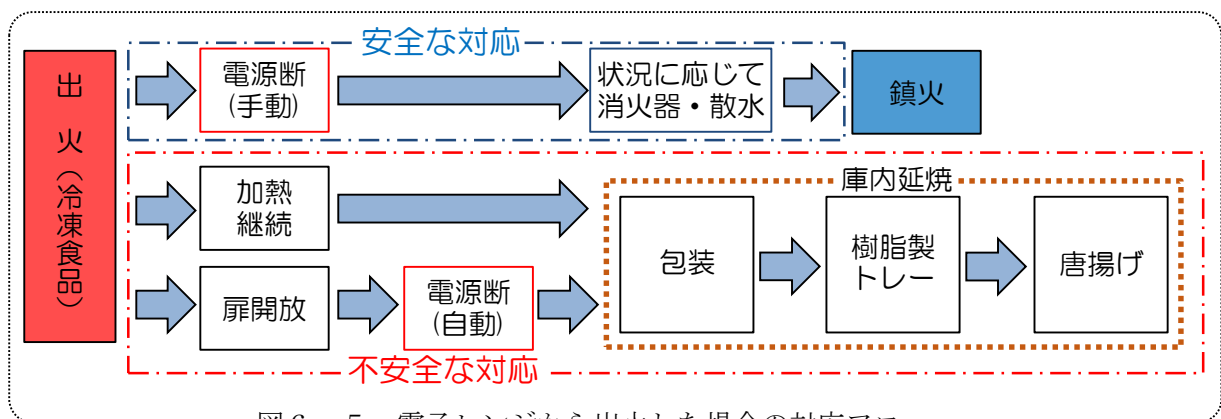
図6-5 電子レンジから出火した場合の対応フロー

- ア 扉を開けずに電源を遮断する。
- イ あわてずに庫内の様子を見る。
- ウ 火が消えなければ、扉を閉めたまま、消火器などの消火器具を準備する。

① 出火後 10 秒で電源を停止すると、直後に自然鎮火した。

② 出火後 2 分で扉を開放し、電源を停止すると、約 5 分後にトレーに延焼したが、その後、自然鎮火した。

扉を開放することで、電源が停止となり、延焼の可能性は低くなるが、酸素が供給され激しく燃焼することも考えられる。
