## リチウムイオン等電池火災の概要

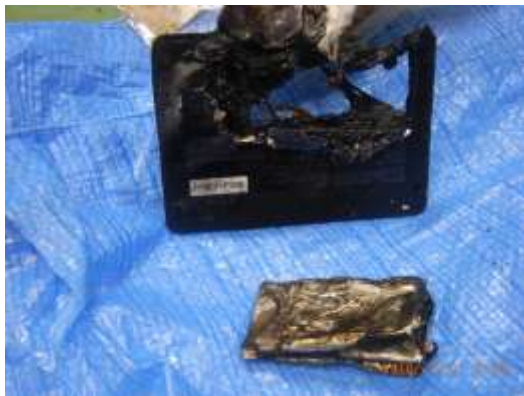
地下3階集塵室で、塵芥車へ投入したゴミ袋の中にDVDプレーヤー用バッテリーパックが混入していたことから、塵芥車の回転板により当該バッテリーパック内のリチウムイオン電池が圧縮され、内部短絡を発生し、発熱、破裂し、出火したものです。

焼損したリチウムイオン電池

リチウムイオン電池は圧力を加え変形したり押し潰されたりすると発火することが火災再現実験により確認されました。廃棄には、電気販売店舗等に設置されたリサイクルボックス等により安全に廃棄してください。

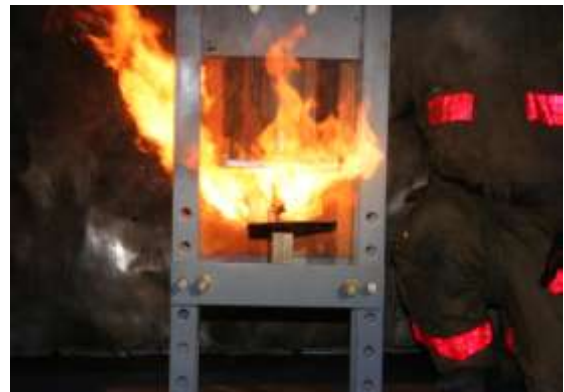
火災再現実験状況

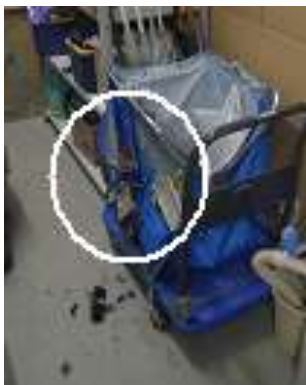
清掃員控室に置いてあった清掃用カートのポケットに入れていた予備のニカド電池の電極間に金属のクリップが接し、導通状態となったため、導通短絡したクリップ部分が発熱し火災に至ったものです。電池を保存する場合は、金属のクリップやチェーン等と接触しないよう注意するとともに、電極部分をビニールテープや保護キャップ等で絶縁してください。

焼損した清掃用カート

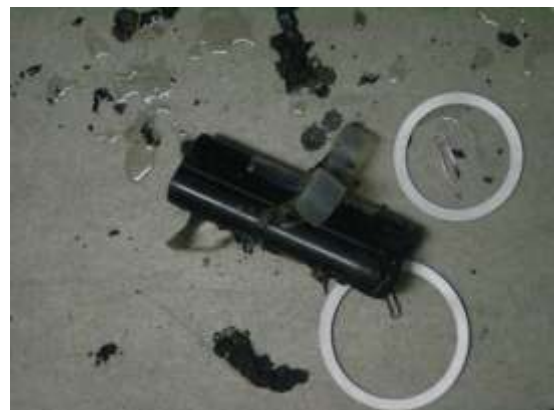
焼損したニカド電池とクリップ
