電気火災にご注意

テレワークなどでオフィスのレイアウト変更やコンセントの移動等をしていませんか？
コンセントなど身の回りの電気製品を今一度確認してみましょう！

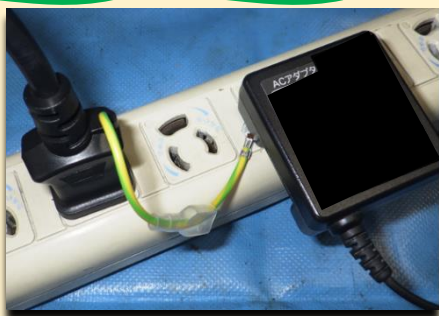
短絡(ショート)による火災事例

アース端子の挟み込み

差込みプラグのアース端子には絶縁保護カバーをつけ、カバーが外れた状態での巻き込みや挟み込みに注意しましょう。

延長コードの差込みプラグや電気機器の電源プラグを、コンセントやテーブルタップに差込む際、アース端子やヘアピンなどを挟み込んでしまい、ショートして出火する火災があります。

アース端子には絶縁保護カバーをつけましょう！

- コンセントにプラグを接続しているときには、感電や火災の危険があることを意識する。
- 電気コードを家具等の下敷きにしない。
- 束ねて使用しない。
- 折り曲げた状態で使用しない。

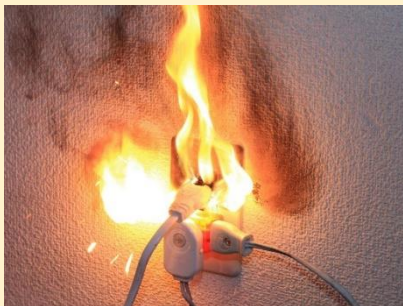
トラッキングによる火災事例

トラッキングによる出火事例

埃、雨水、多量の湿気の付着により差込プラグなどの両極間に回路が出来ることで起こります。

- 定期的に差込みプラグを抜いて清掃する。
- トラッキング防止対策が施されたプラグを使用する。
※現在はプラグにトラッキング防止対策が施された製品が販売されています。

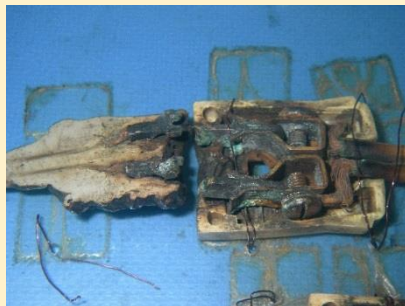
両差し刃が溶断

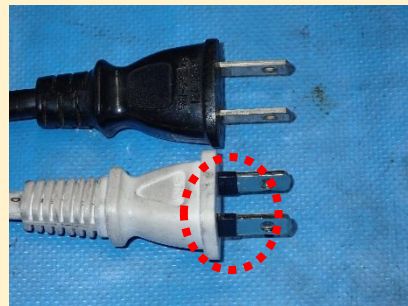
トラッキング対策済みのプラグ

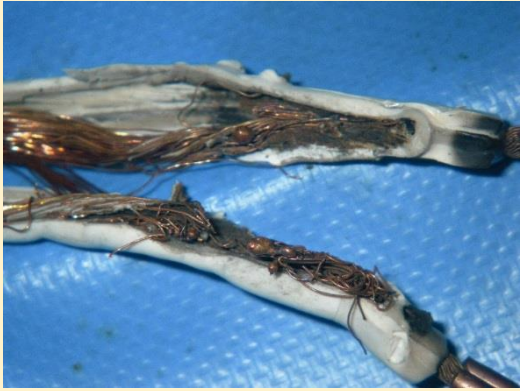
半断線による火災事例

短絡痕状の溶融箇所

折り曲げた状態での使用

家具類の下敷き状態

コードは素線が集まったもの。素線の何割かが切断状態でその部分が発熱しました。

- 電気コードを家具等の下敷きにしない。
- 折り曲げた状態で使用しない。
- 差し込みプラグを抜くときは、コード部分を持って引っ張らない。

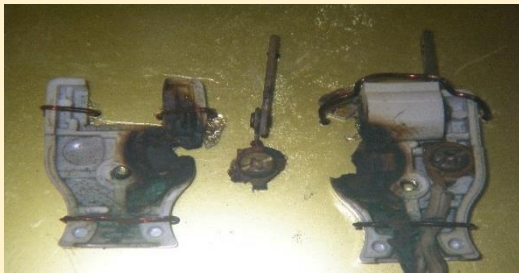
コンセントの接触部過熱による火災事例

片方の差し刃が焼損

コンセントの緩み

ビスの緩み

配線又は電気機器の接触部の緩みにより、接触抵抗が増加し発熱しました。

- コンセントの抜き差しは、丁寧に行い負荷をかけない。
- 差し込みが緩いコンセントは交換する。
