竪穴区画の煙流動等に関する調査研究

(都営芝浦第二アパート実大火災実験)

森尻 宏*, 高井啓安*, 根本昌平*, 森 充弘**, 富田 功*

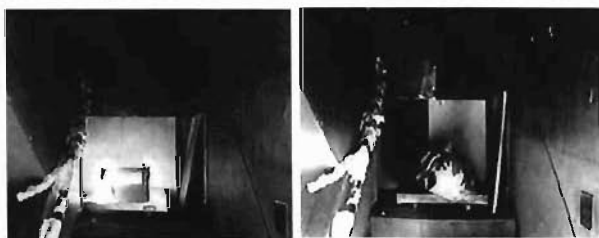
写真3 ビールケースの燃焼 写真4 発泡スチロール入りポリ袋

実験は、階段室1階部分で各種可燃物の燃焼実験を行うことにより、可燃物の種類、量、開口部の開閉状況が及ぼす影響について、熱量、ガス濃度、煙の拡散状況、温度、映像等から明らかにすることを目的とした個別実験(表1, 写真3, 4)と、階段室又は居室入り口を出火箇所とし、階段室、居室にそれぞれ可燃物を置き、居室入り口の防火戸が空いた状態で上階へ延焼する状況を測定する総合実験(表2, 写真5, 6)とに分けて実施した。

ビールケースを燃烧させると、初めは若干の白煙を伴いながら燃烧するとともに、熔融液化する。次に、熔融物が多量の黒煙を生じながら燃烧するという、二段階の燃烧形態をとり、後段の燃烧では比較的長時間、多量の黒煙を生じることが確認された。

一般に、不燃ごみとして取り扱われる代表例として、発泡スチロール600gの入ったポリ袋を燃烧させた。この燃烧速度は極めて速く、着火から3分後には4階に煙が到達し、4分後には視界は1m以下となった。計測によると、総発熱量がビールケースの約二分の一の量しかなかったということを加味すると、ビールケースでは煙が4階に達したのが約7分後であったことと比べ、煙の拡散は著しく速い。

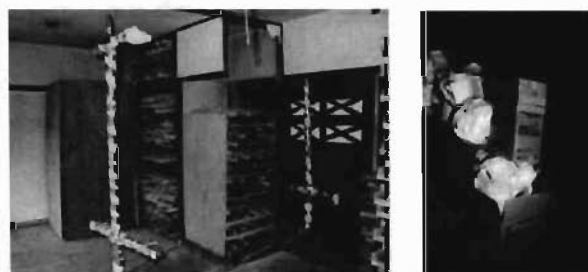
写真5 居室内の可燃物設置状況 写真6 階段室の可燃物設置例

総合実験における居室内の可燃物量は、 $18\text{kg}/\text{m}^2$ とした。これは平成13年上半年に実際に共同住宅から出火した火災82件について調査した結果(*1)(以下「実態調査」という)から、出火室内の家具類について次式により積載火災荷重を算出し、木材換算量とした数値を用いた。

階段室については、小規模雑居ビルを実際に調査した結果から、積載火災荷重を木材換算量で $13\text{kg}/\text{m}^2$ となるよう統一した。
